**MINISTÉRIO DA EDUCAÇÃO
UNIVERSIDADE FEDERAL DE PERNAMBUCO – UFPE
CAMPUS DO AGRESTE
COORDENAÇÃO DE INFRAESTRUTURA FINANÇAS E COMPRAS**

**ESTADO DE CONSERVAÇÃO DAS EDIFICAÇÕES DO CAMPUS DO
AGRESTE – Atualizado em 09/08/2021**

Atualmente o Campus do Agreste possui 31 edificações cujo estado de conservação passa-se a classificar, abaixo, conforme parâmetros indicados no ofício n. 89/2021 – CCBI (11.97.07).

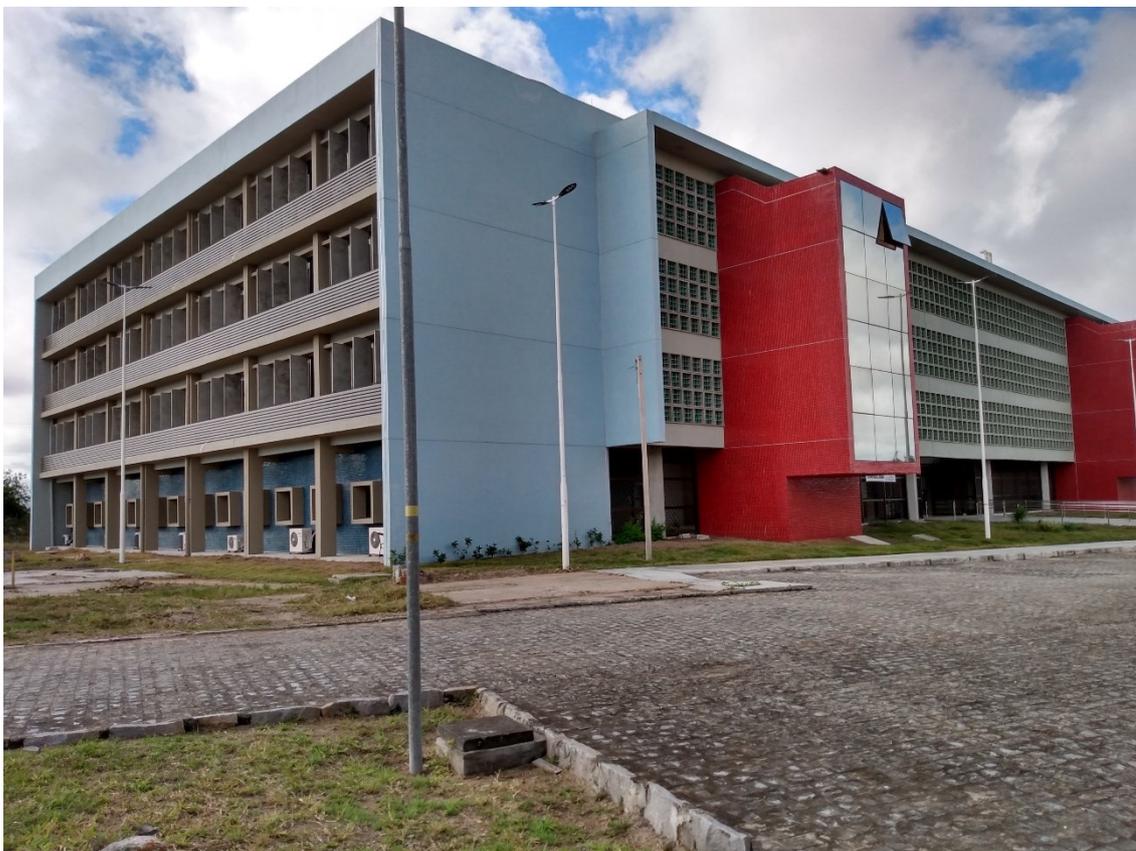
1. PRÉDIO DO NÚCLEO DE CIÊNCIAS DA VIDA (MEDICINA)

Estado de conservação: Novo (1,0)

Justificativa: O prédio foi inaugurado em dezembro de 2020 e está em ótimo estado de conservação sem necessidade de intervenção de serviço de manutenção.

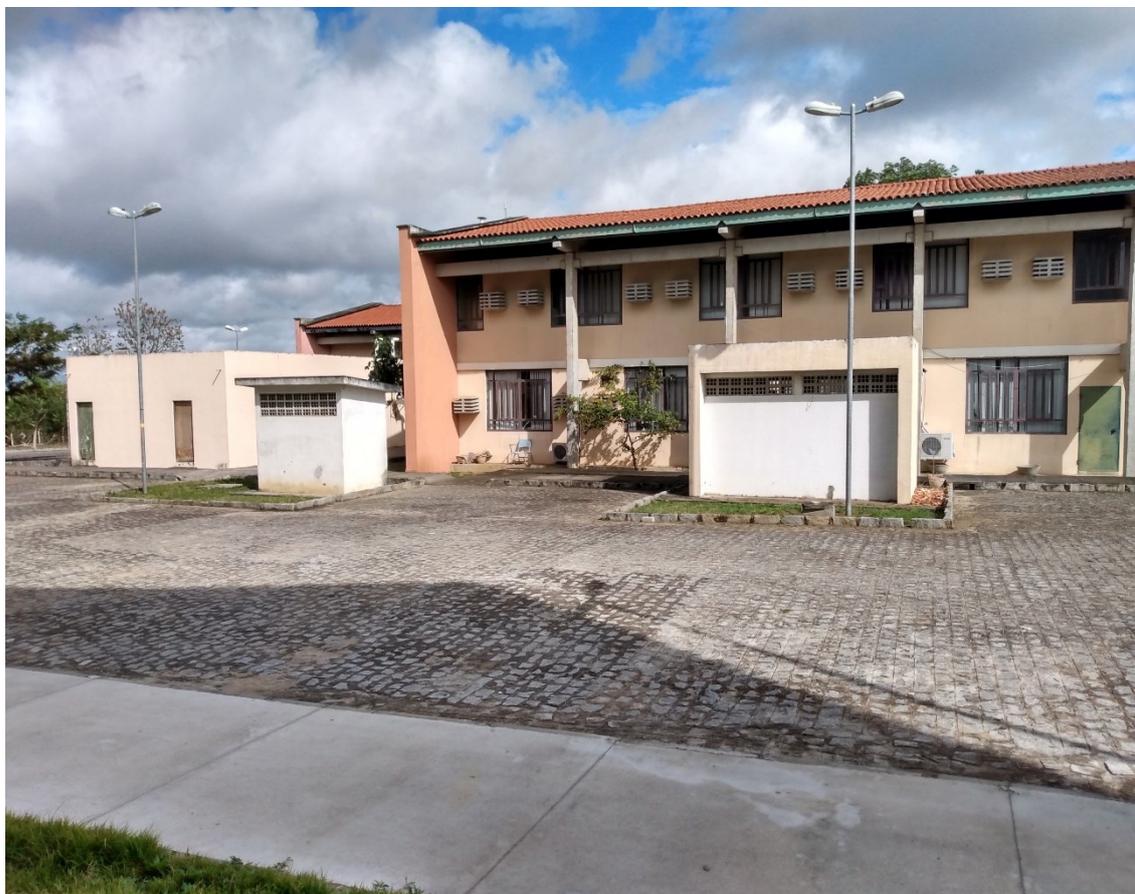
2. BLOCO A

Estado de conservação: Reparos simples (3,0)

Justificativa: O prédio compõe a primeira etapa do campus inaugurada em 2010, no térreo abriga o laboratório de Química e no primeiro pavimento salas de professores.

No momento precisa de reparos na pintura externa por desgaste pelo tempo, além de manutenção nos janelões; na parte interna foram realizadas manutenções de rotina na elétrica.

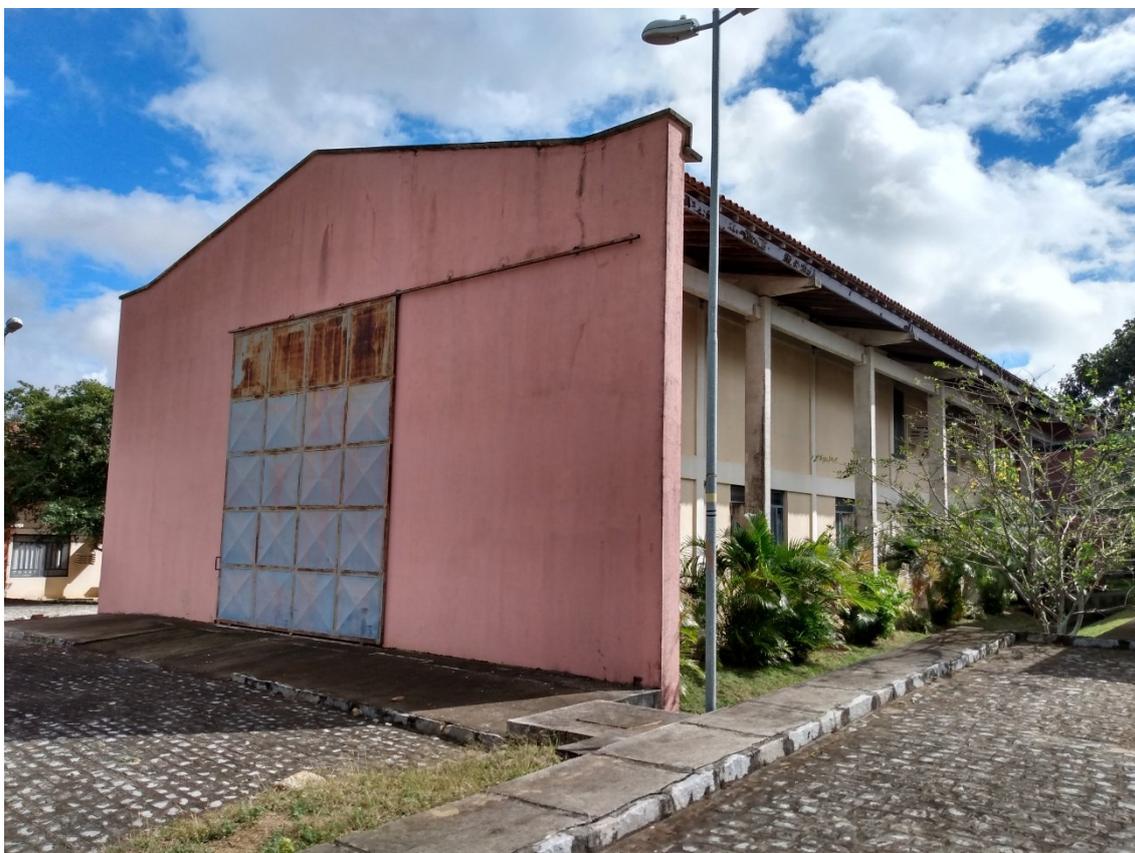
3. BLOCO B

Estado de conservação: Pequenos Reparos (3,0)

Justificativa: O bloco B foi inaugurado em 2010 para servir ao Laboratório de Sistemas Construtivos, está precisando de serviço de pintura externa e recuperação e pintura do portão grande do acesso para remover a oxidação pelo decurso do tempo. A parte interna necessita de pequenos reparos na pintura, na iluminação e janelões.

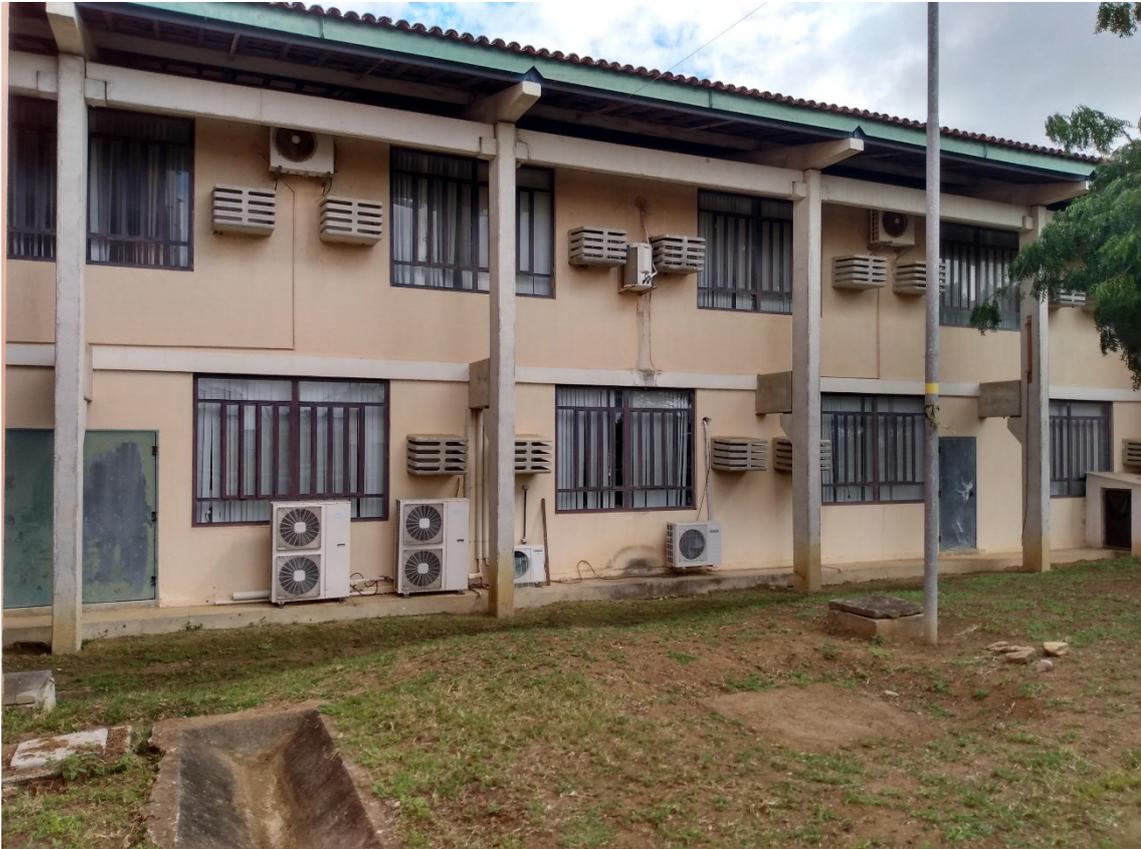
4. BLOCO C

Estado de conservação: Pequenos Reparos (3,0)

Justificativa: O Bloco C foi inaugurado em 2010 e está em boas condições, passou por modificações na elétrica para se adaptar as mudanças nos laboratórios que atendem ao curso de Engenharia Civil, atualmente necessita de retoques na pintura da fachada e das portas e janelões.

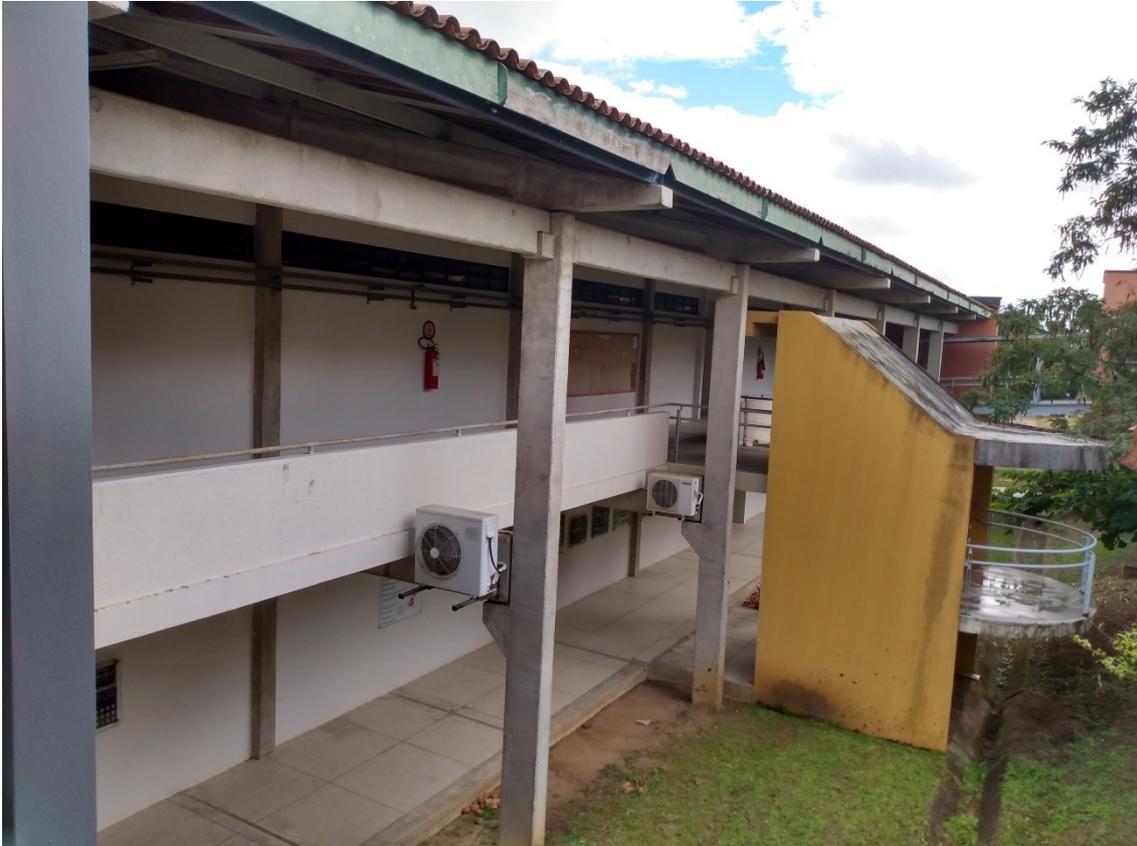
5. BLOCO D

Estado de conservação: Regular (2,0)

Justificativa: O prédio foi inaugurado em 2010 e hoje abriga o Laboratório de Engenharia Ambiental (Lea) no térreo e o Laboratório de Física no primeiro pavimento, foram feitas revisões na elétrica para substituição de 3 máquinas de ar condicionado, precisa de substituição de lâmpadas na parte interna e realizar manutenção dos janelões.

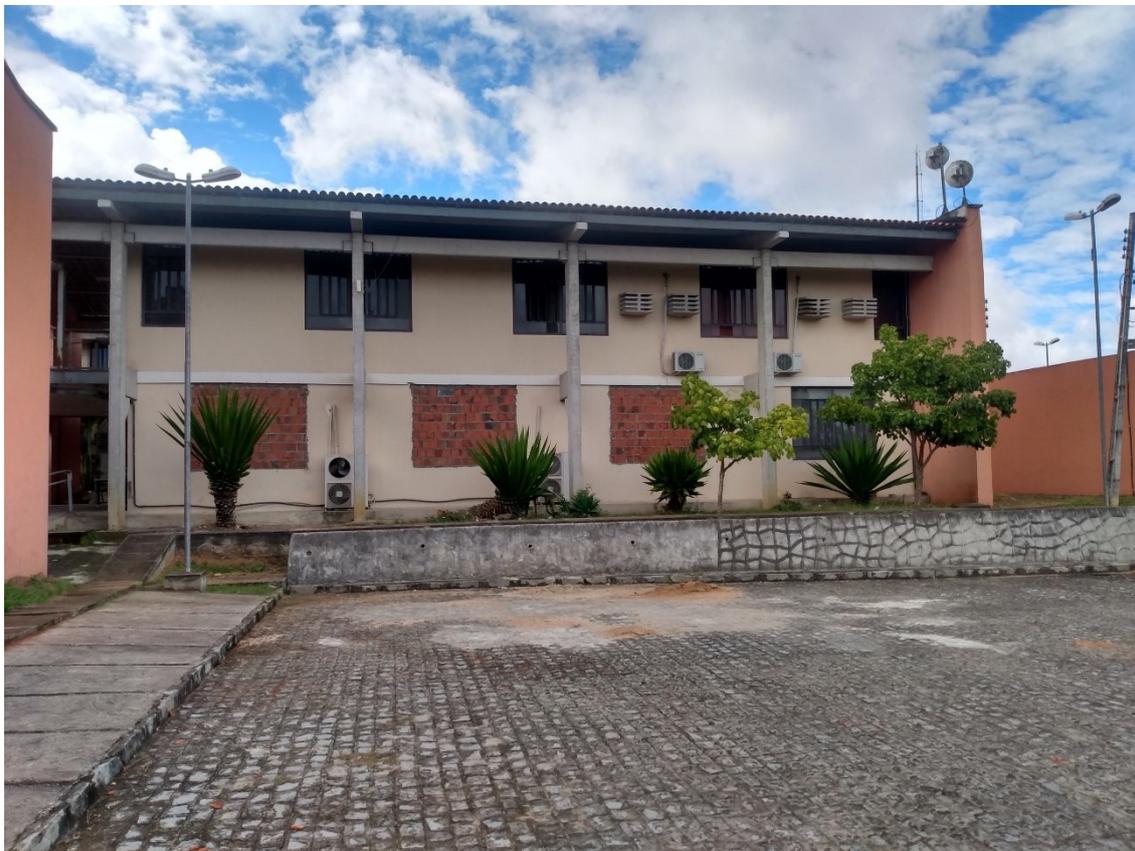
6. BLOCO E

Estado de conservação: Pequenos Reparos (3,0)

Justificativa: O prédio já abrigou a Biblioteca do Campus, no térreo do bloco, e está passando por adaptações para comportar um novo laboratório do Núcleo de Formação Docente (NFD), a reforma não interfere na estrutura apenas modificações nas janelas, ajustes na elétrica e pintura nova na parte interna e reparos na fachada.

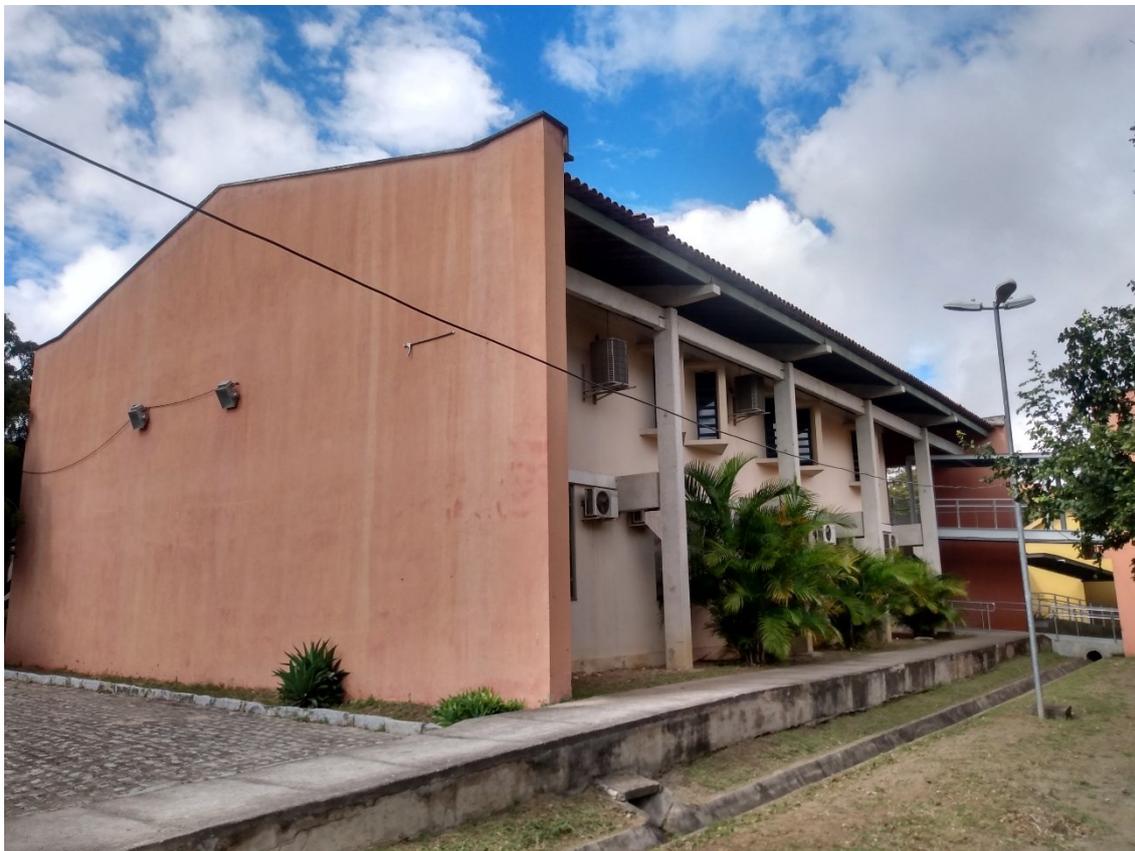
7. Bloco F

Estado de Conservação: Pequenos Reparos (3,0)

Justificativa: O prédio foi inaugurado em 2010 e está em bom estado a parte interna no primeiro pavimento onde funciona o Auditório Mestre Vitalino passou por revisão na iluminação e no forro PVC, o térreo passou por reparos nas divisórias que compõe as Salas de Professores. Está prevista uma reforma do pavimento térreo para abrigar 7 novos laboratórios.

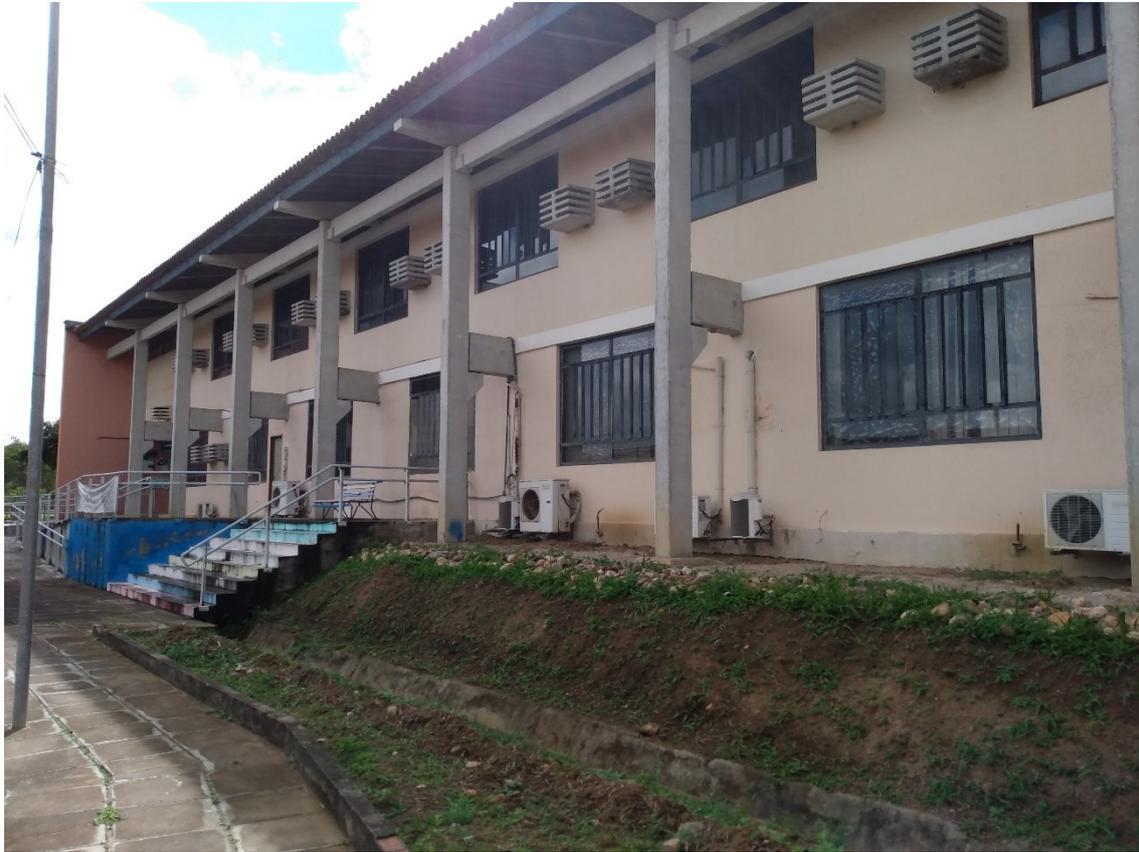
8. BLOCO G

Estado de Conservação: Pequenos Reparos (3,0)

Justificativa : O prédio foi inaugurado em 2010 e está em bom estado na sua parte interna precisando de revisão na iluminação e necessita de pintura para melhorar a imagem da fachada, além de pequenos reparos nos janelões.

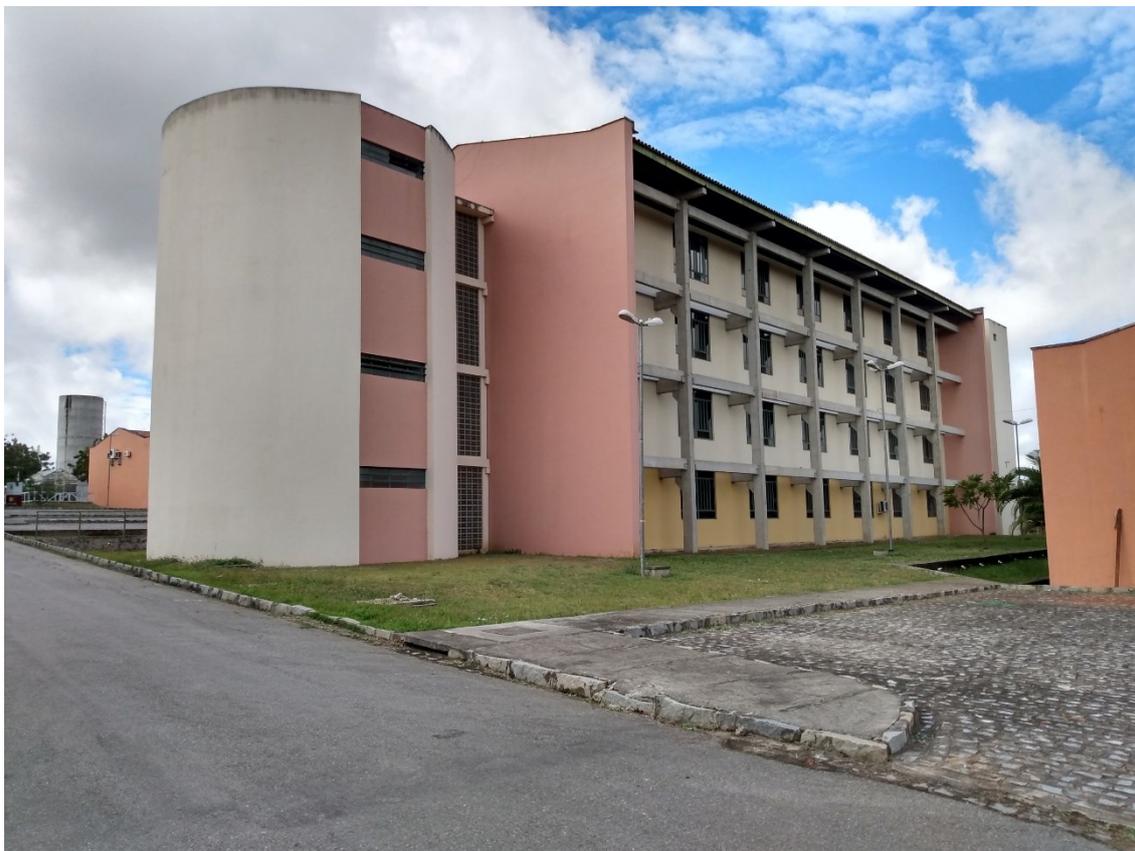
9. Bloco K

Estado de Conservação: Regular (2,0)

Justificativa: O prédio foi inaugurado em 2013 e está em bom estado, demanda alguns serviços nos banheiros do térreo, primeiro e segundo pavimento onde existem algumas portas soltas e os espelhos que quebraram precisam ser substituídos.

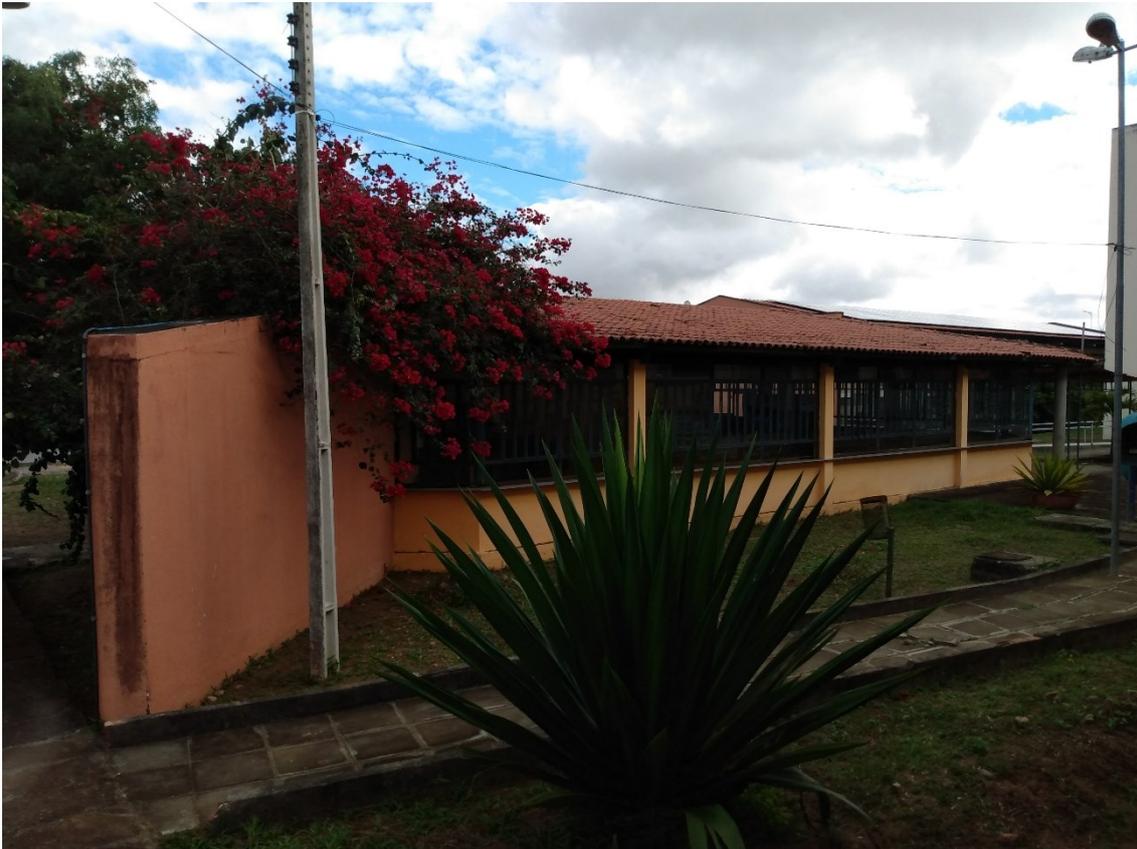
10. CANTINA

Estado de Conservação: Pequenos Reparos (3,0)

Justificativa: A edificação precisa de uma pintura externa completa com serviço de recuperação nas esquadrias das janelas de ferro que oxidaram com a ação da umidade.

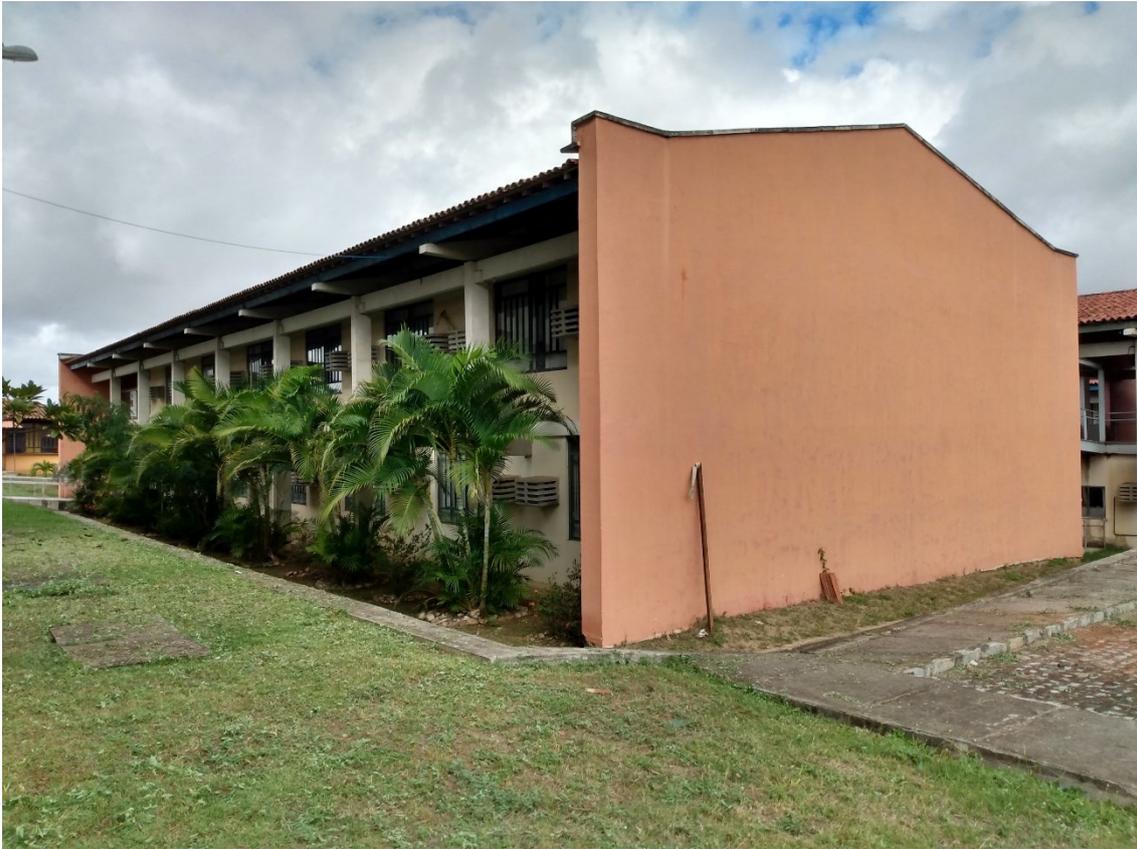
11.BLOCO H

Estado de Conservação: Entre Regular e Reparos Simples (2,5)

Justificativa: O prédio foi inaugurado em 2010 e ainda está bem conservado, atualmente precisa de reparos na pintura externa a interna passou por pintura nas paredes e recuperação nas portas e revisão na iluminação do corredor, além de reparos nas passarelas.

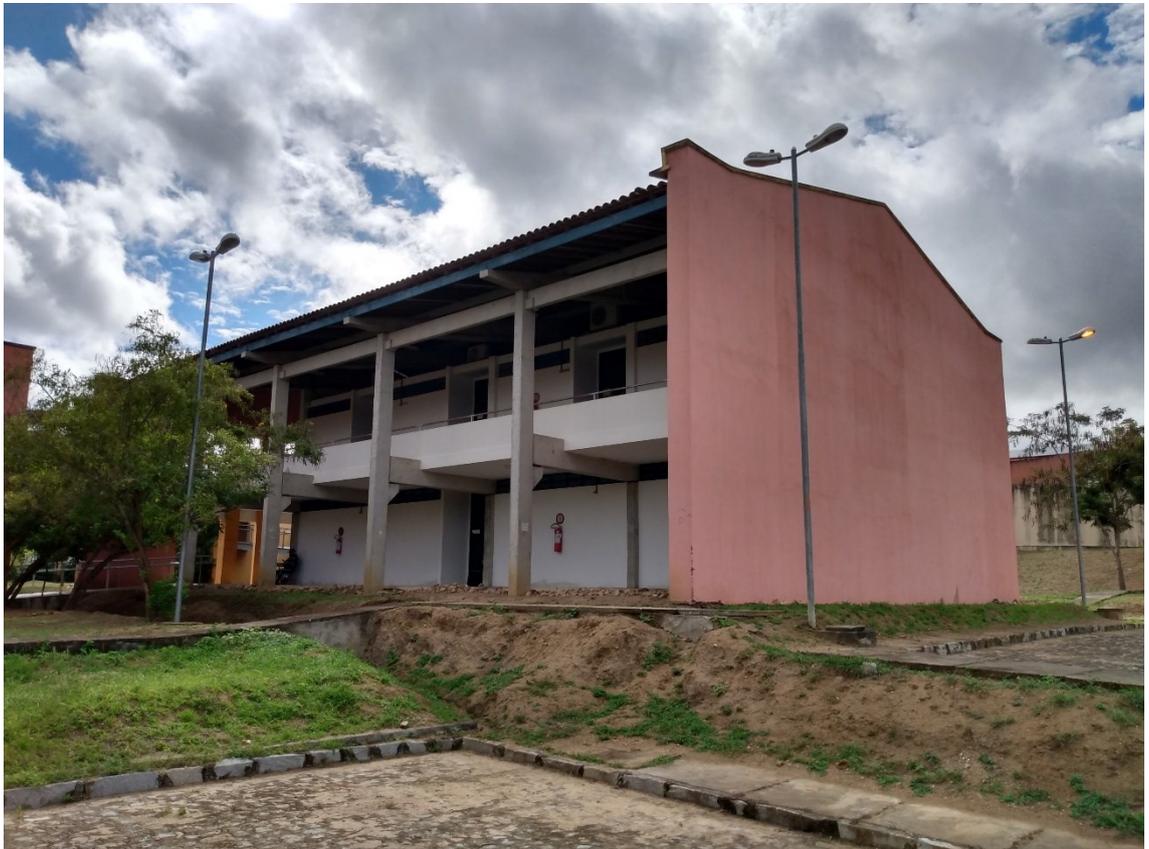
12.BLOCO I

Estado de Conservação: Entre Regular e Reparos Simples (2,5)

Justificativa: O prédio está em bom estado, no momento precisa de revisão na elétrica para corrigir um curto circuito que ocorreu em um ar condicionado antigo, porém não afetou a integridade da instalação das outras salas do bloco. As passarelas foram recuperadas há um mês.

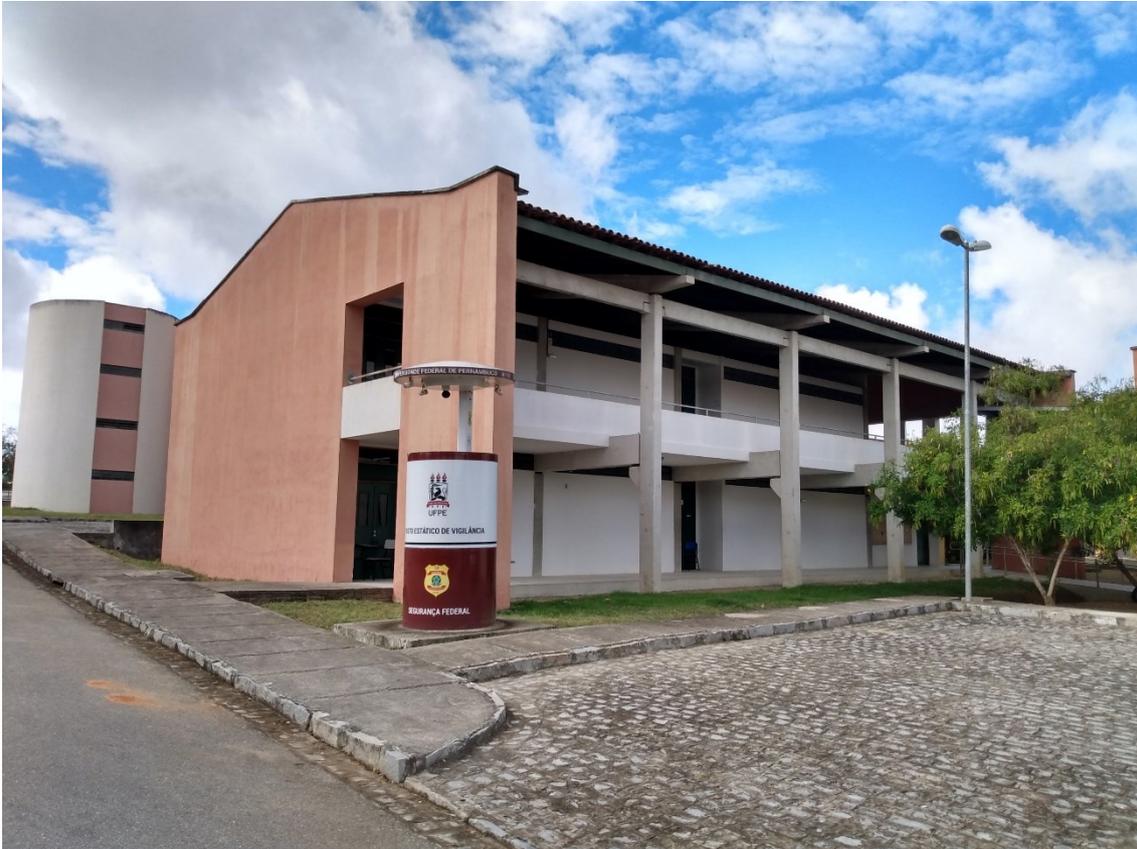
13. BLOCO J

Estado de Conservação: Entre Regular e Pequenos Reparos (2.5)

Justificativa: O prédio foi inaugurado em 2010 e está bem conservado precisando de pintura das portas que estão ressecadas pela exposição ao Sol.

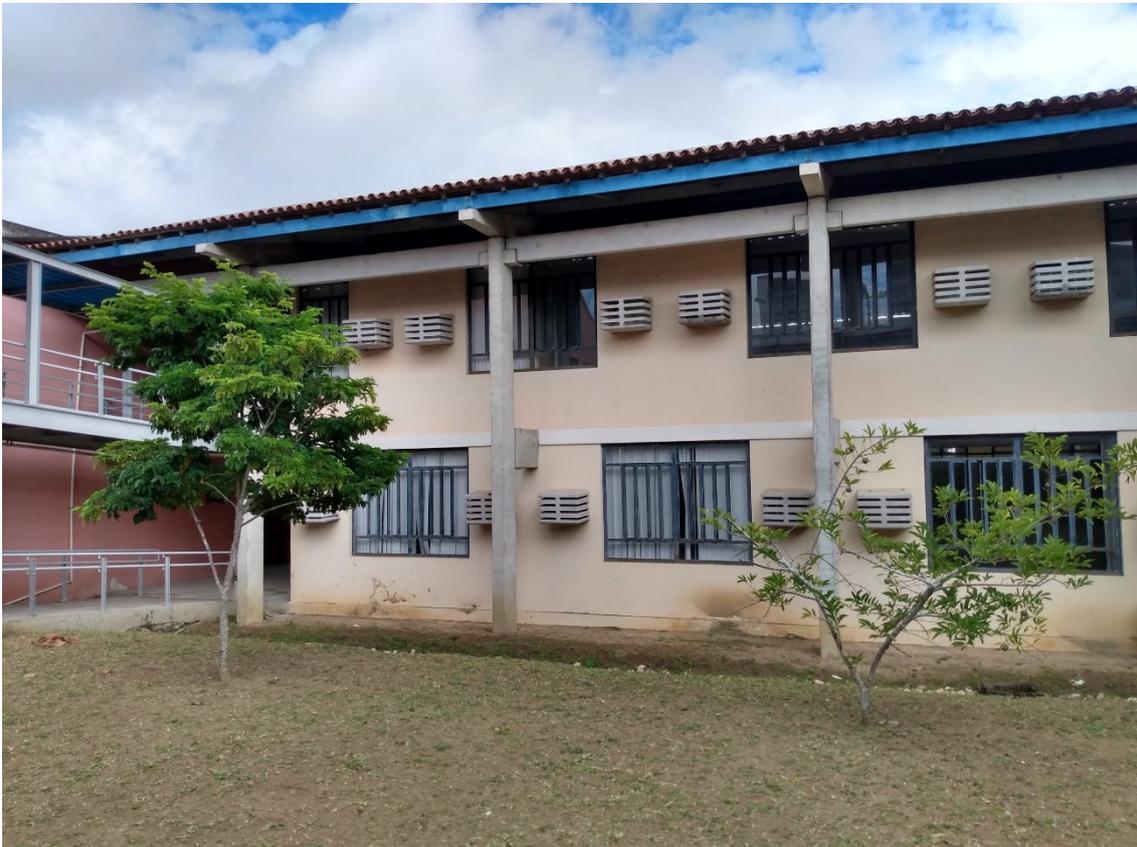
14. BLOCO L

Estado de Conservação: Pequenos Reparos (3,0)

Justificativa: O prédio foi inaugurado em 2010 e atualmente precisa de pintura na fachada esquadrias das janelas e corredor, a iluminação foi revisada recentemente. Necessita de conclusão de um dos conjuntos dos banheiros, que está inacabado desde a época da inauguração.

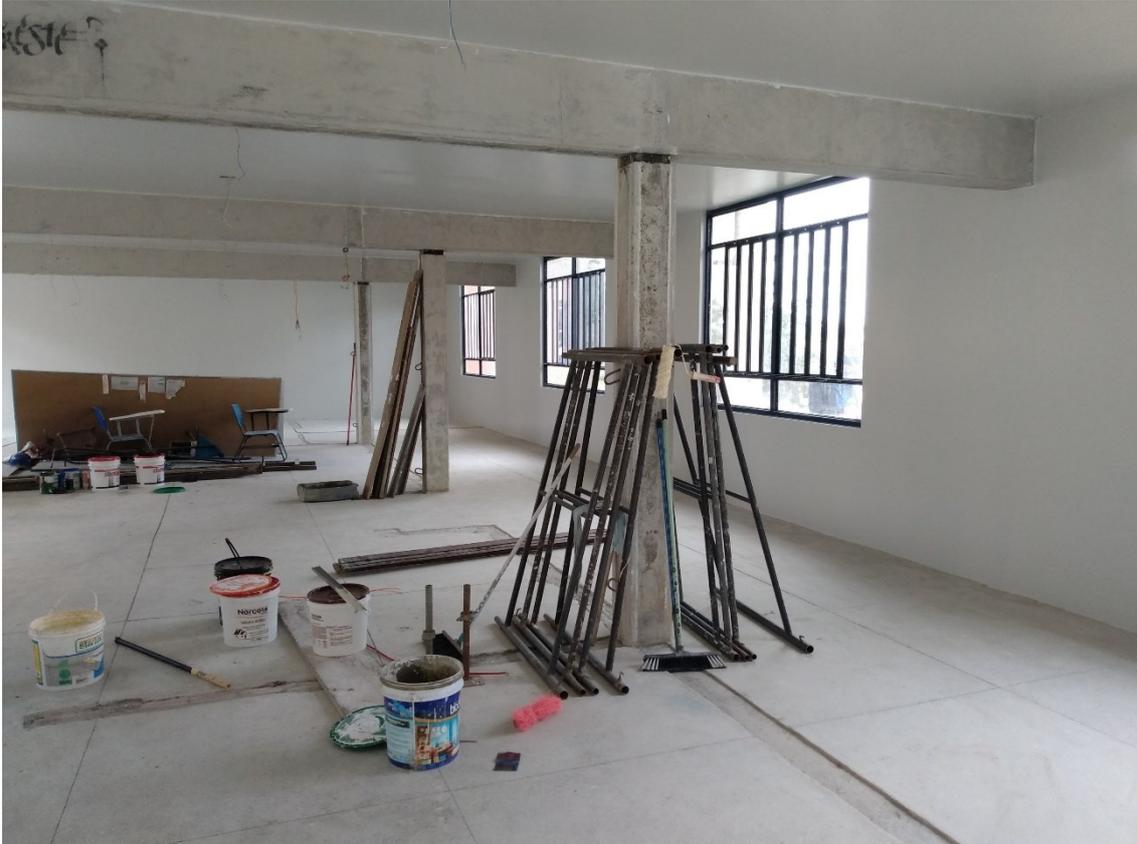
15. BLOCO M

Estado de Conservação: Reparos Simples (3,0)

Justificativa: O prédio já abrigou laboratórios do curso de Design e está em adaptação em processo de reforma para salas de professores do Núcleo de Gestão, a parte estrutural não será modificada apenas o layout será alterado, a fachada está sendo repintada. As passarelas necessitam de reforma.

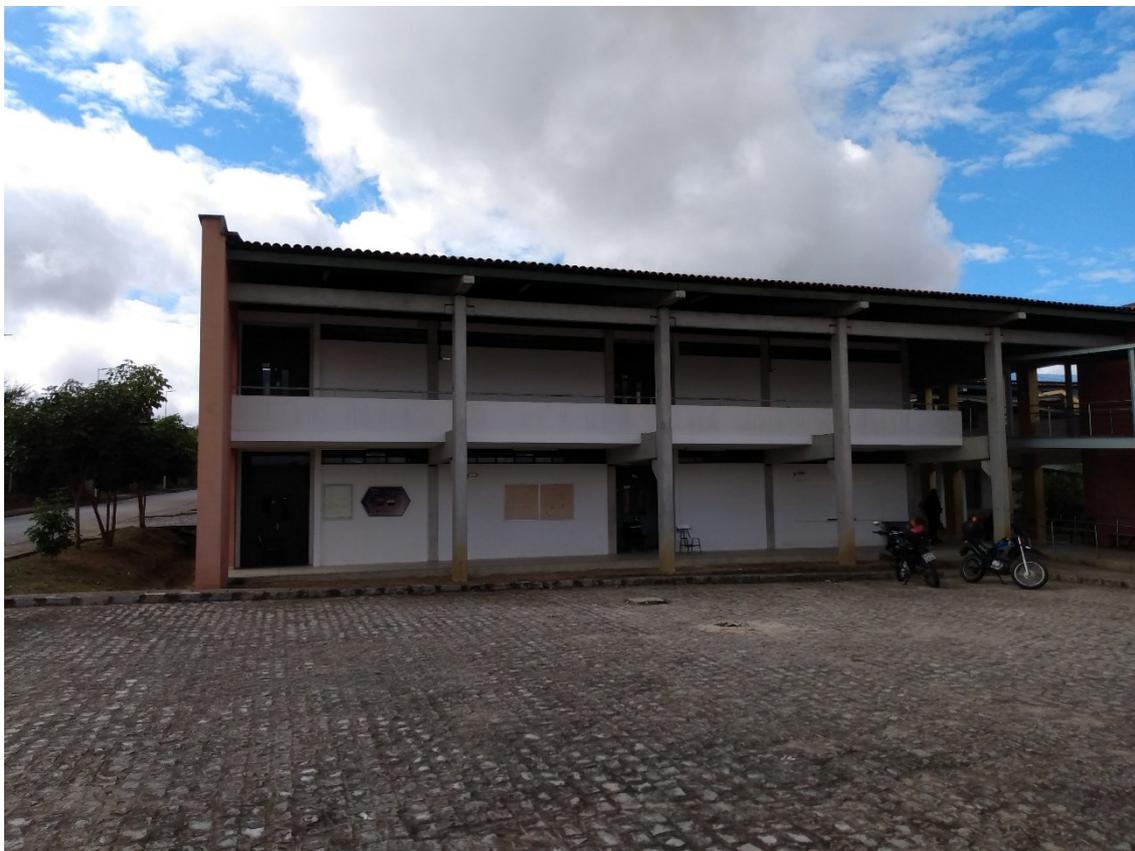
16. BLOCO N

Estado de Conservação: Entre Regular e Pequenos Reparos (2,5)

Justificativa: O prédio foi inaugurado em 2010 e está em bom estado de Conservação, não necessita de intervenções na manutenção, apenas necessita de reparos na pintura externa e troca de algumas lâmpadas e maçanetas das portas.

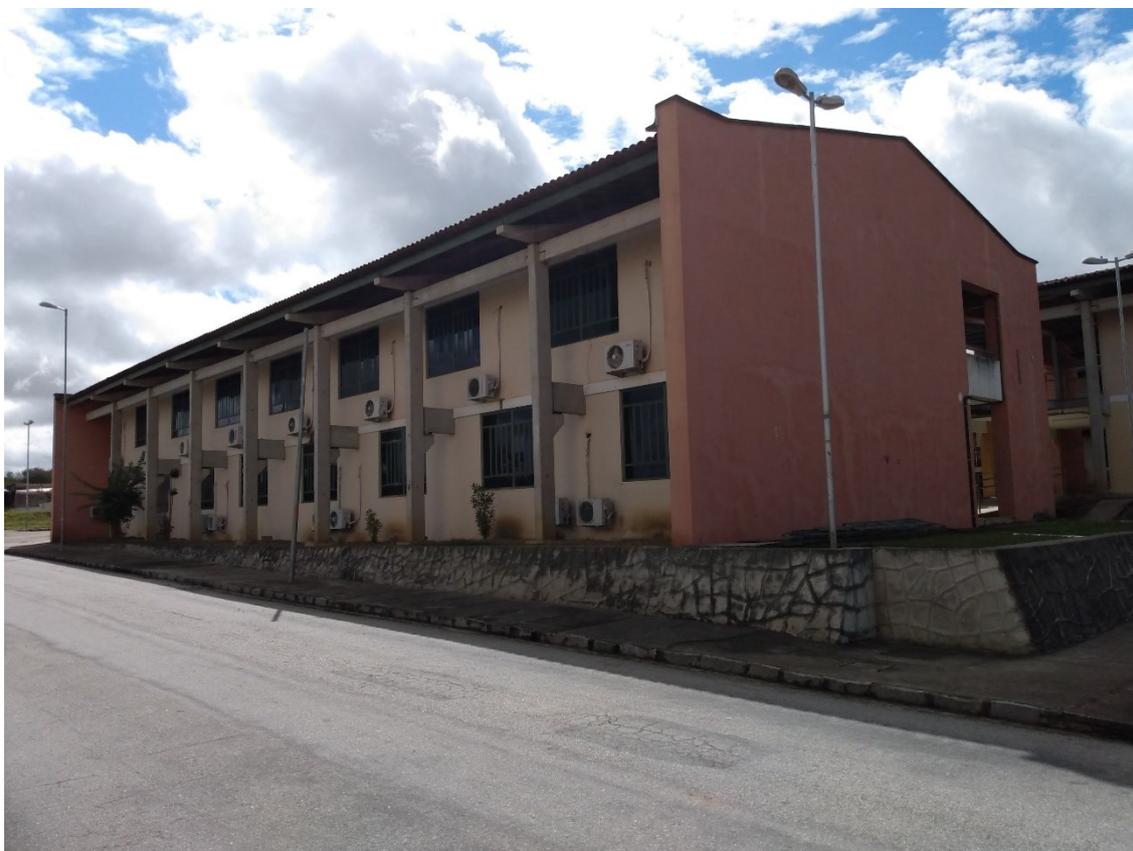
17. BLOCO O

Estado de Conservação: Pequenos Reparos (3,0)

Justificativa: O prédio foi inaugurado em 2010 e está em bom estado para funcionamento, o espaço é ocupado por salas de aula do núcleo de Gestão que passaram, recentemente, por pintura e troca de lâmpadas, a fachada externa precisa de reparos, bem como as esquadrias das janelas.

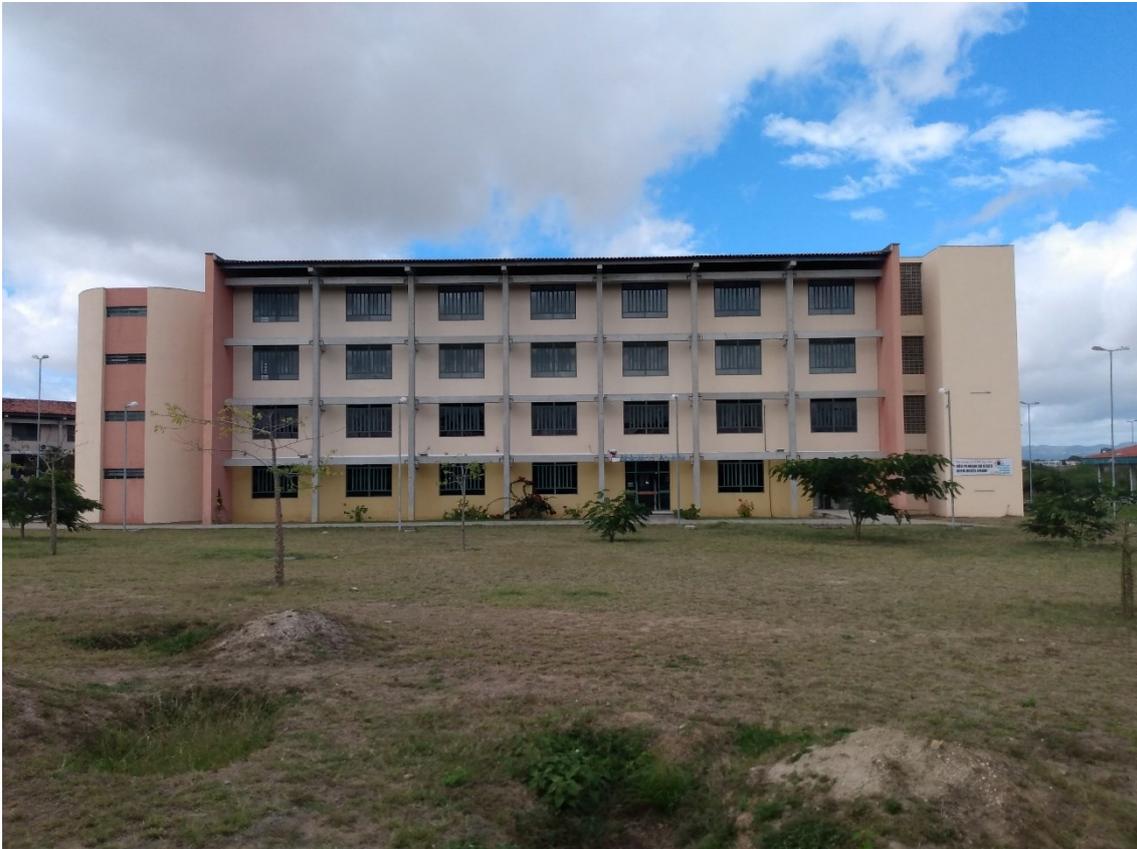
18. BLOCO ADMINISTRATIVO

Estado de Conservação: REGULAR (2,0)

Justificativa O prédio foi inaugurado em 2015 e está em ótimo estado de conservação, precisa fazer a substituição de telhas que foram quebradas pela ação do vento, e retoques na pintura da fachada. Necessita de urgente reforma no segundo e terceiro andares para acomodar adequadamente todos os setores administrativos.

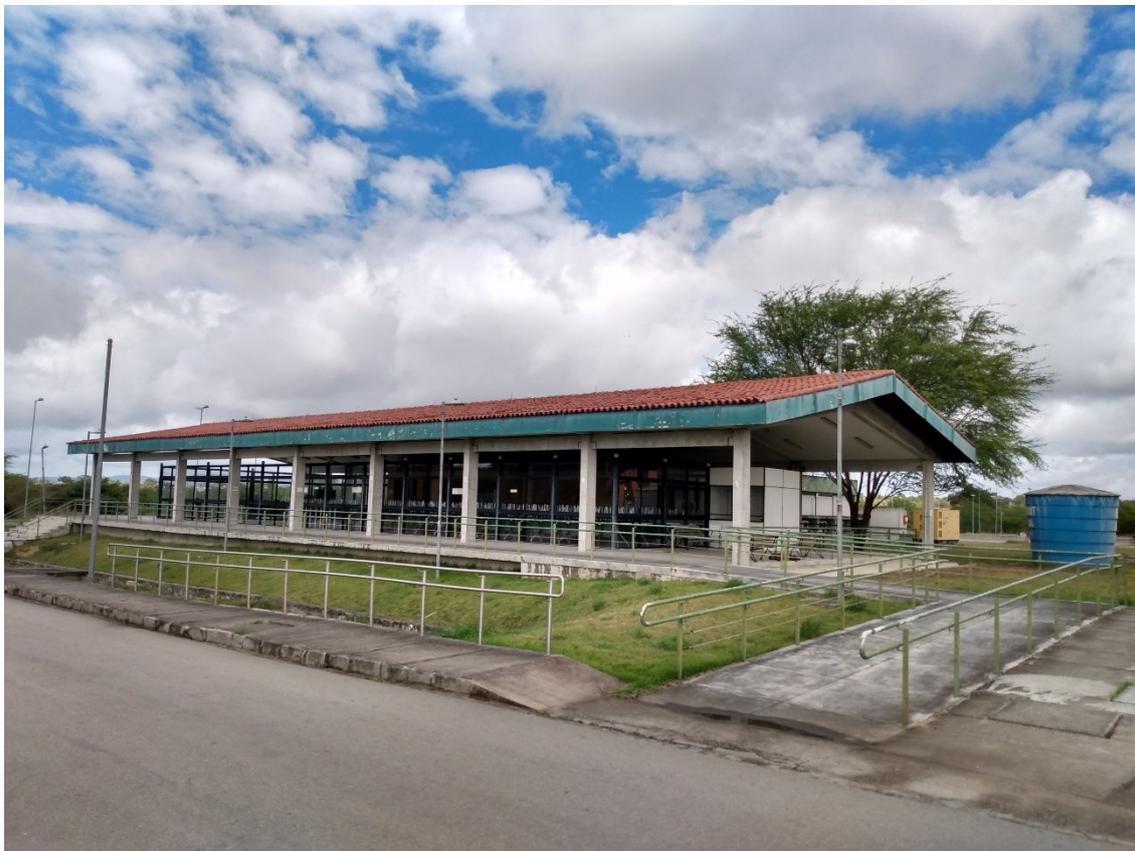
19. Restaurante Universitário (RU)

Estado de Conservação: REGULAR (2,0)

Justificativa: O prédio foi, concluído em 2013 está em bom estado, recentemente teve a iluminação interna substituída por LED. Atualmente está inativo e necessita de manutenção nos equipamentos internos, como fornos e câmaras frias.

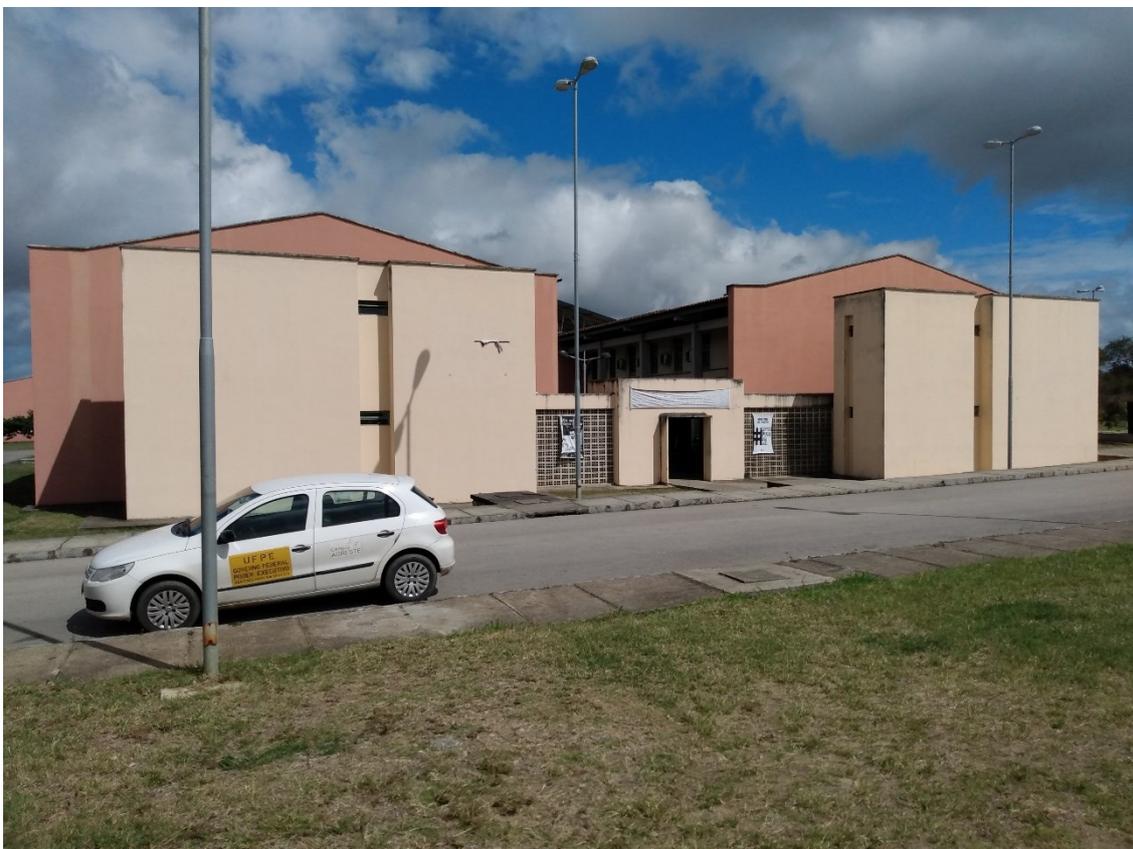
20. Espaço de Apoio Estudantil

Estado de Conservação: Pequenos Reparos (3,0)

Justificativa: O prédio está em bom estado, precisa de revisão na iluminação interna de algumas salas, a pintura externa precisa de reparos.

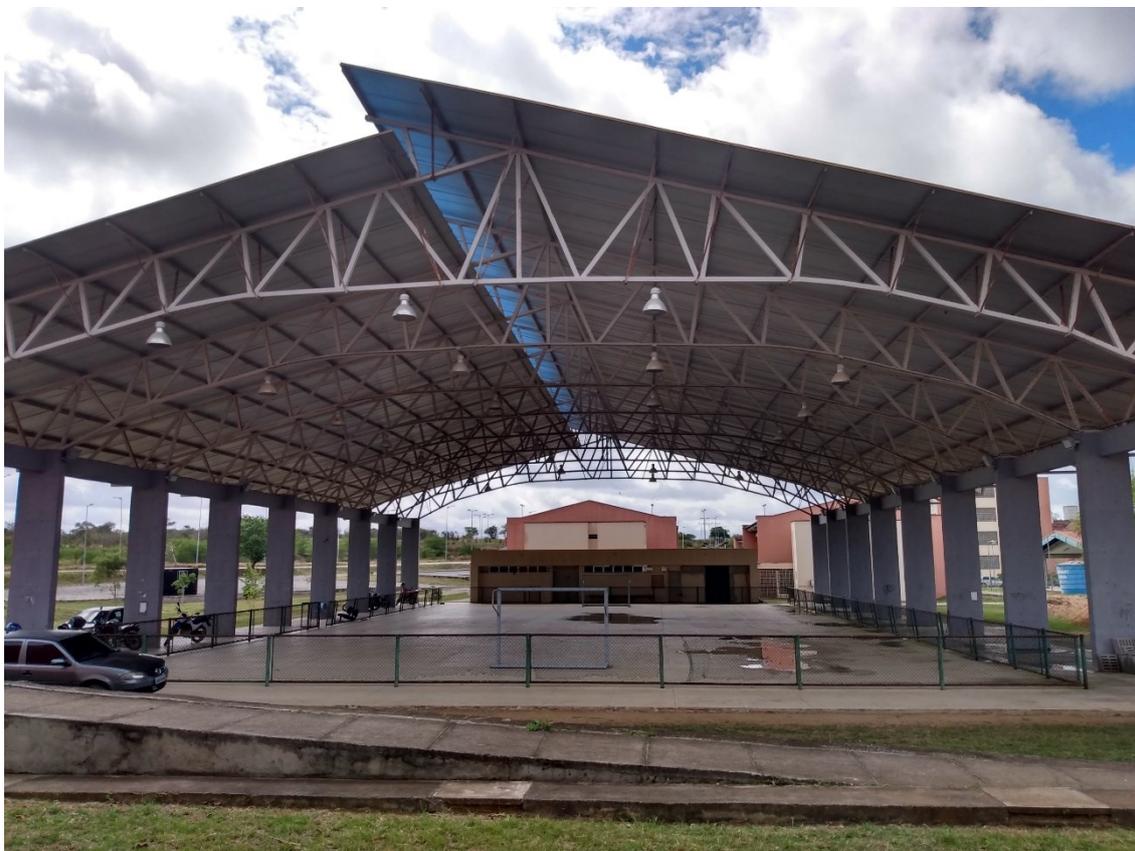
21. QUADRA POLIESPORTIVA

Estado de Conservação: Pequenos Reparos (3,0)

Justificativa: A edificação precisa de pintura na estrutura metálica do telhado, porém o grau de desgaste não compromete a segurança do espaço, os refletores precisam ser substituídos e o alambrado necessita de reparo urgente, além da necessidade de ampliação da altura de modo a proteger as pessoas e as partes de vidro dos vestiários e academia.
