**MINISTÉRIO DA EDUCAÇÃO
UNIVERSIDADE FEDERAL DE PERNAMBUCO – UFPE
CAMPUS DO AGRESTE
COORDENAÇÃO DE INFRAESTRUTURA FINANÇAS E COMPRAS**

**ESTADO DE CONSERVAÇÃO DAS EDIFICAÇÕES DO CAMPUS DO
AGRESTE – Atualizado em 09/08/2021**

Atualmente o Campus do Agreste possui 31 edificações cujo estado de conservação passa-se a classificar, abaixo, conforme parâmetros indicados no ofício n. 89/2021 – CCBI (11.97.07).

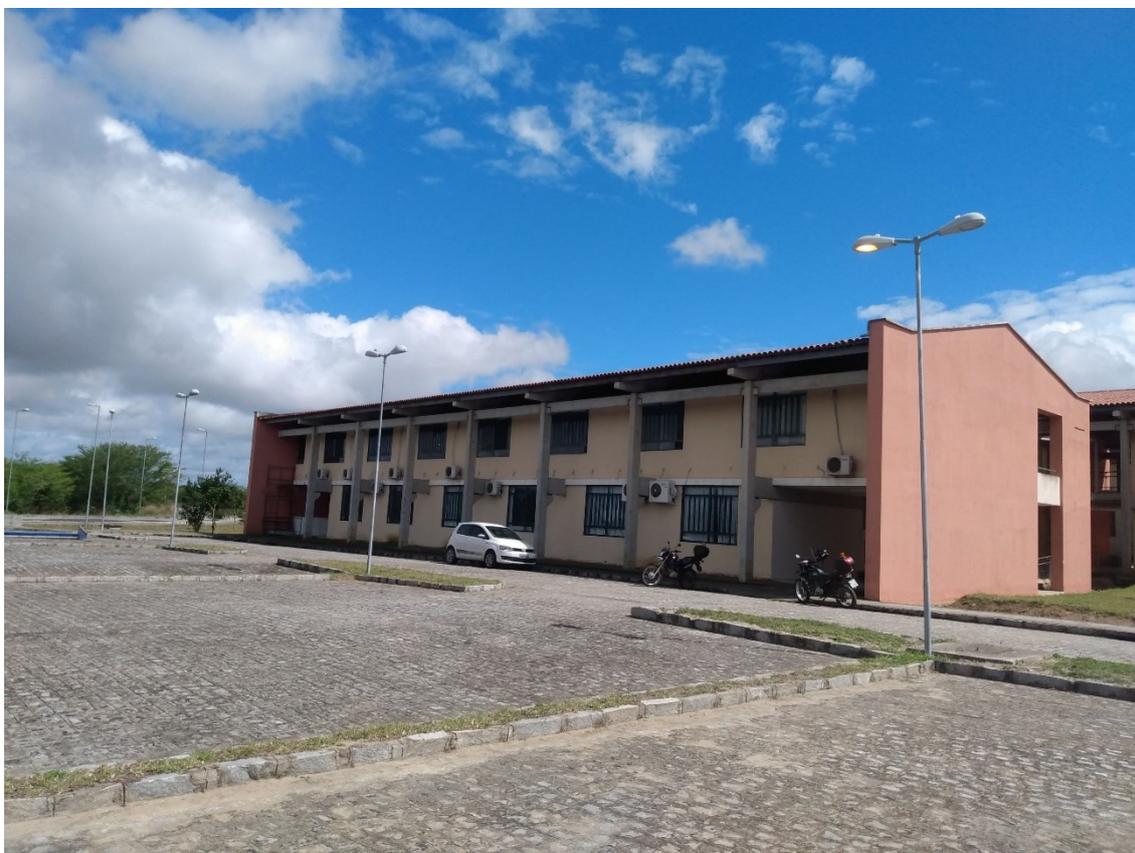
22. BLOCO 27

Estado de Conservação: REGULAR (2,0)

Justificativa: O prédio da terceira etapa do Campus do Agreste e foi inaugurado em 2016, embora concluído em 2013, está em bom estado, com pintura recente nas esquadrias das janelas.

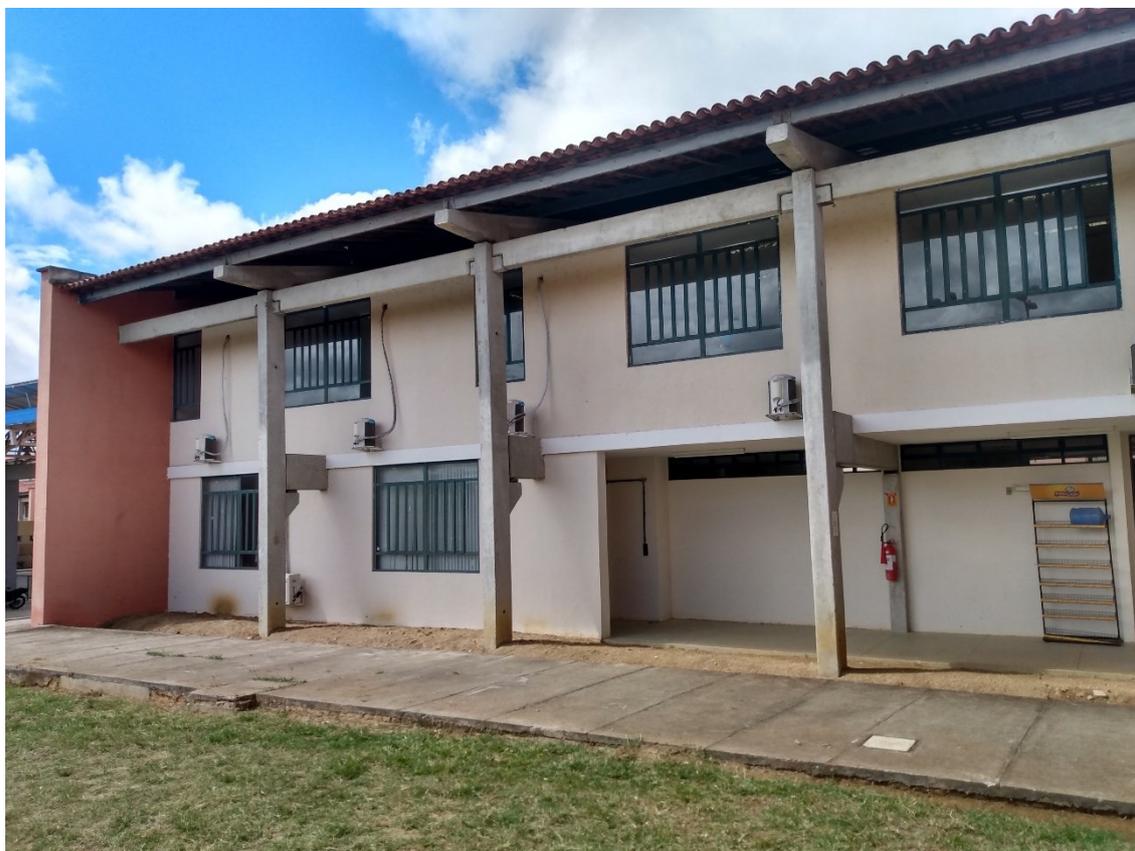
23. BLOCO 28

Estado de Conservação: REGULAR (2,0)

Justificativa: O prédio foi inaugurado em 2016 e está em bom estado, precisa de retoques na pintura externa nas esquadrias das janelas e portas.

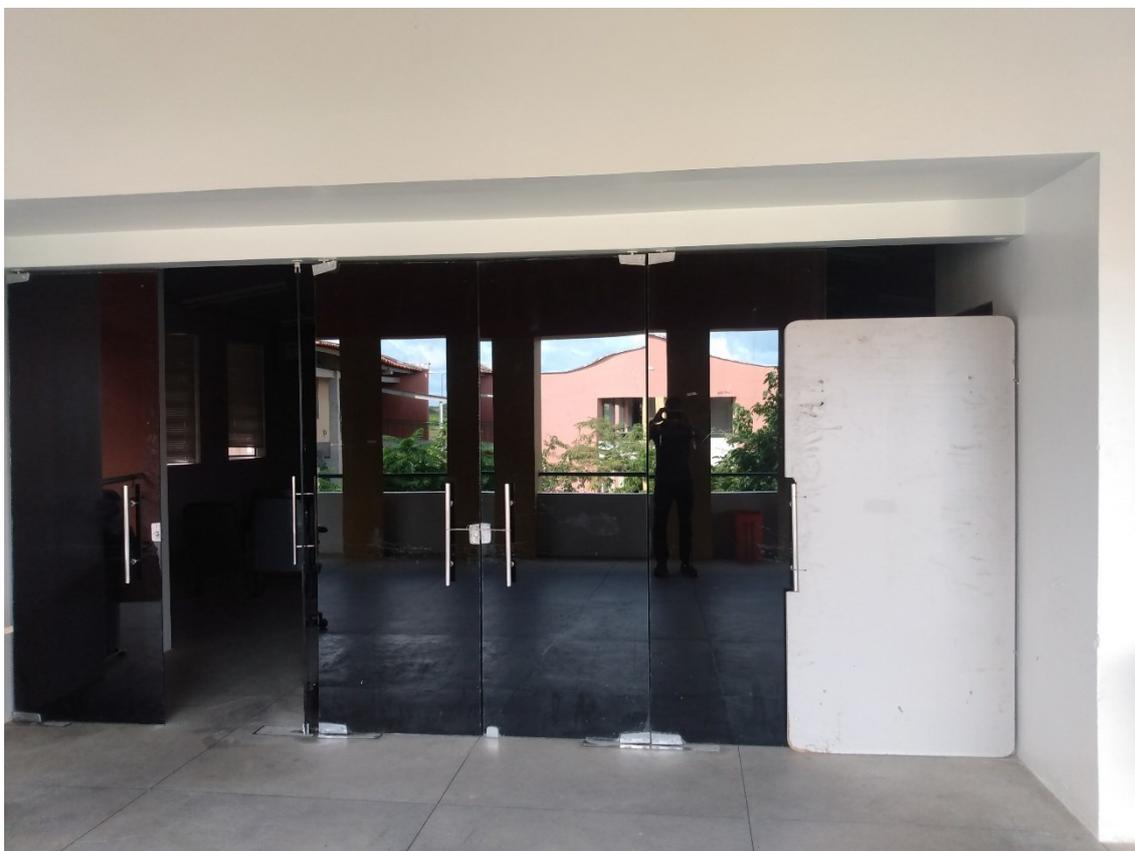
24. BLOCO 29

Estado de Conservação: REGULAR (2,0)

Justificativa: O prédio localizado na terceira etapa foi inaugurado em 2016 e precisa de pintura na parte externa. No primeiro pavimento, onde funciona o Auditório Luiz Gonzaga, necessita de substituição de uma das portas de vidro.

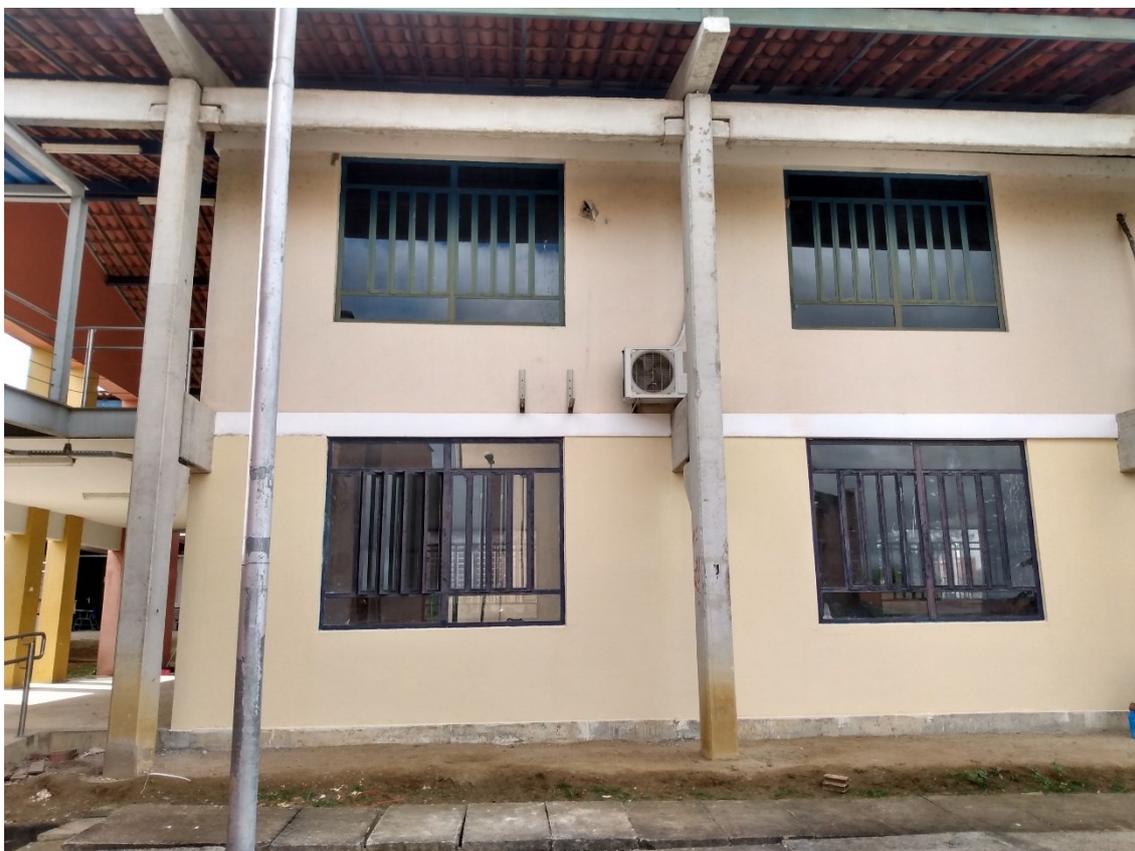
25. BLOCO 30

Estado de Conservação: Regular (2,0)

Justificativa: O prédio foi inaugurado em 2016 e passou por adequações na elétrica para o uso de equipamentos de Laboratório e instalação de gabinetes docentes no ano de 2018. Está precisando de retoques na pintura.

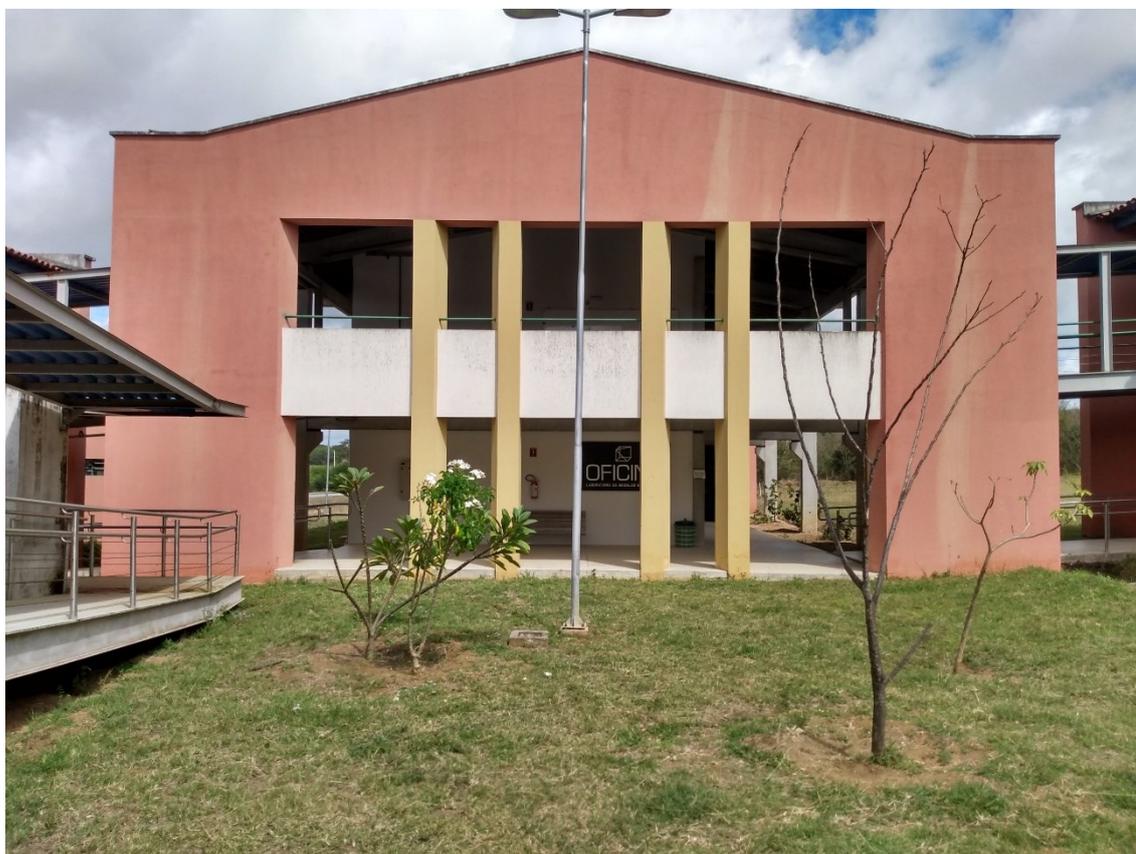
26. Bloco 31

Estado de Conservação: REGULAR (2,0)

Justificativa: O prédio está em bom estado e necessita do acompanhamento de rotina na verificação da elétrica e retoques na pintura.

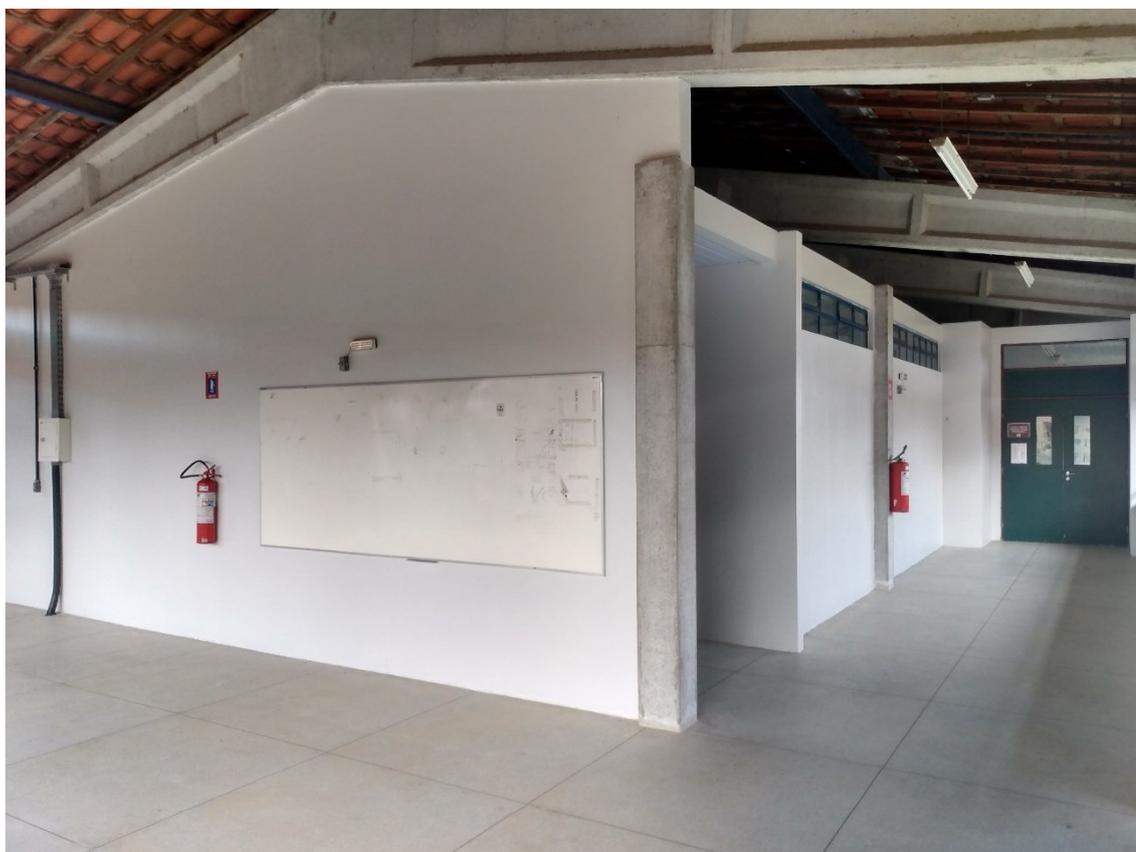
27. BLOCO 32

Estado de Conservação: REGULAR (2,0)

Justificativa: O prédio foi inaugurado em 2016 e desde então não passou por grandes reformas que modificassem a estrutura, apenas mudanças nas paredes de alvenaria de vedação que dividiam os espaços do primeiro pavimento, necessita de reparos na pintura da fachada e substituição de lâmpadas no térreo.

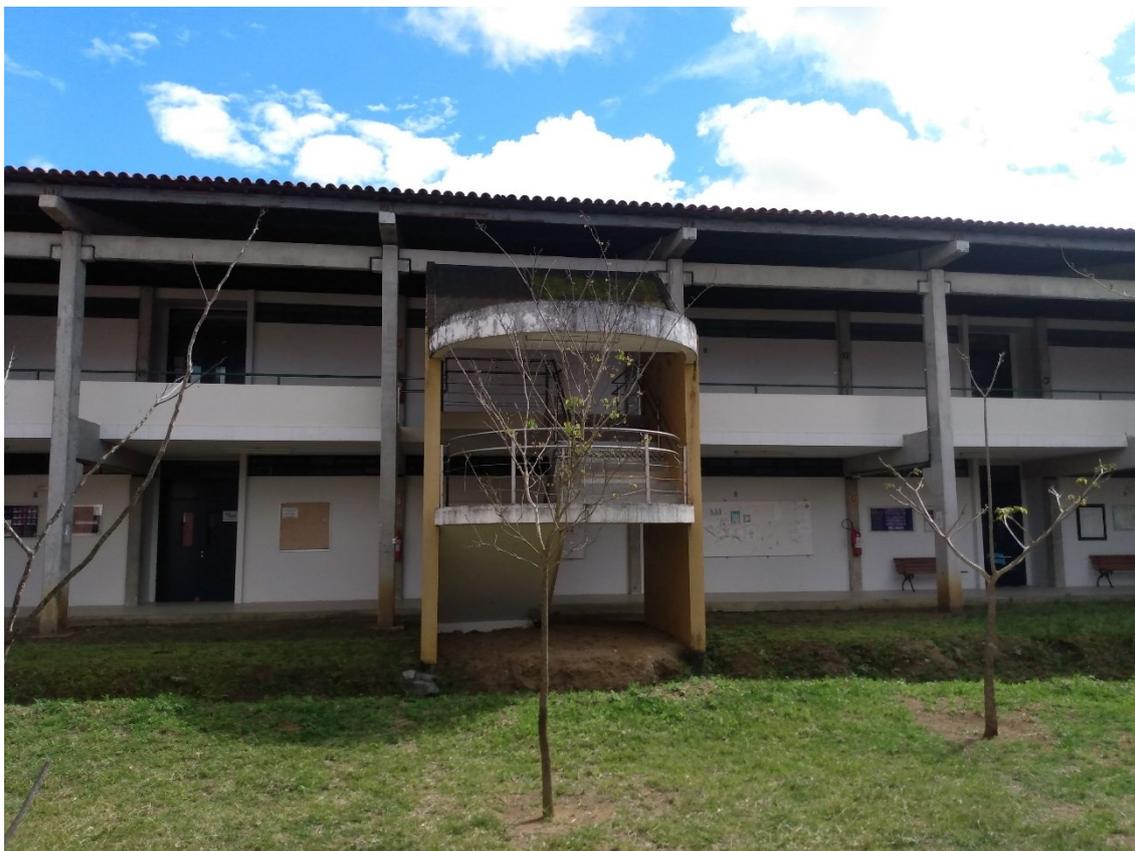
28. BLOCO 33

Estado de Conservação: REGULAR (2,0)

Justificativa: A edificação na terceira etapa do Campus inaugurada em 2016 está em bom estado, precisa de substituição de lâmpadas no térreo e reparos no forro PVC do primeiro pavimento.
