Universidade Federal de Pernambuco  
DFO - (Diretoria de Fiscalização de Obras)

## **RELATÓRIO PERIÓDICO DE FISCALIZAÇÃO DE OBRA (Maio de 2025)**

### **Reforma, Recuperação e Complementação do Centro de Convenções do Campus Recife da UFPE**

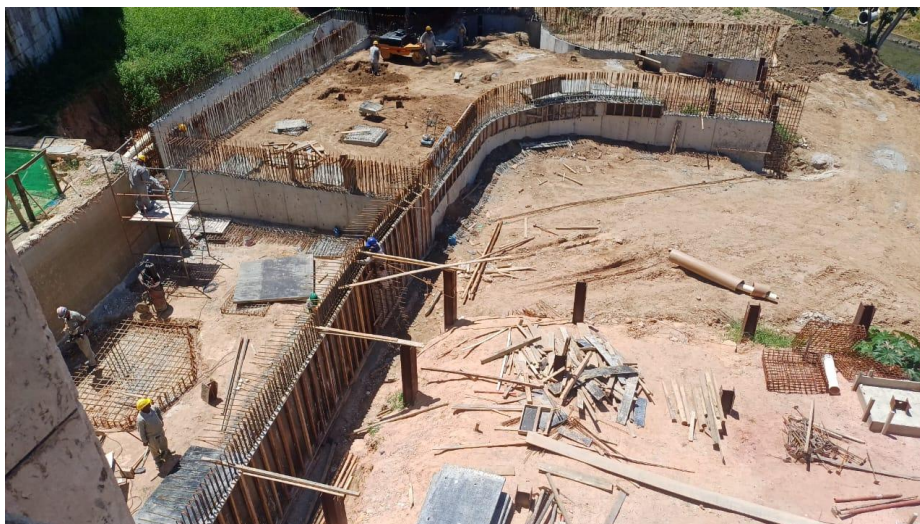
Concretagem da cortina

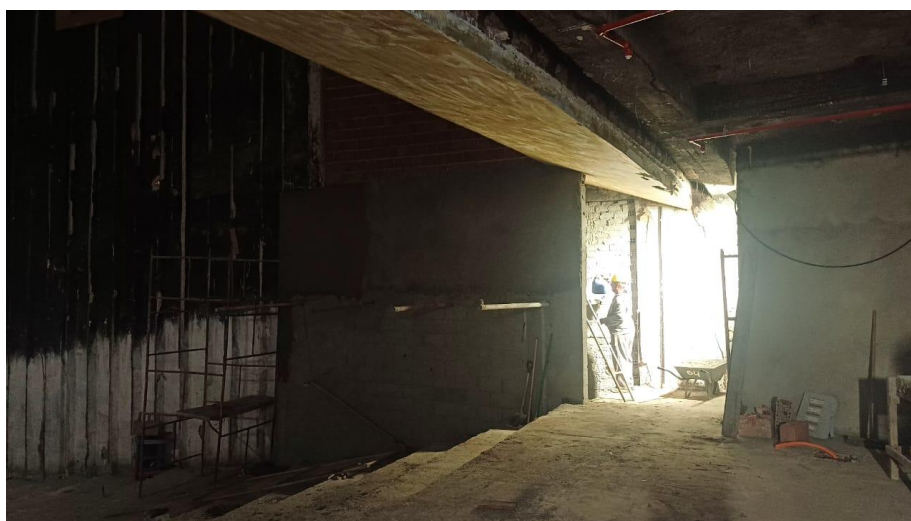
Aplicação do reboco – Lado Brasil

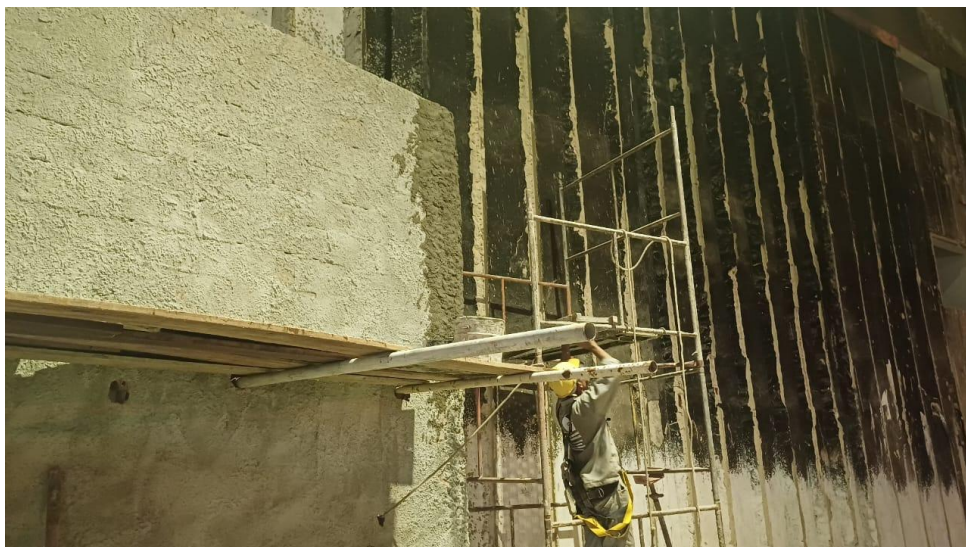
Aplicação do reboco – Lado Paraguai

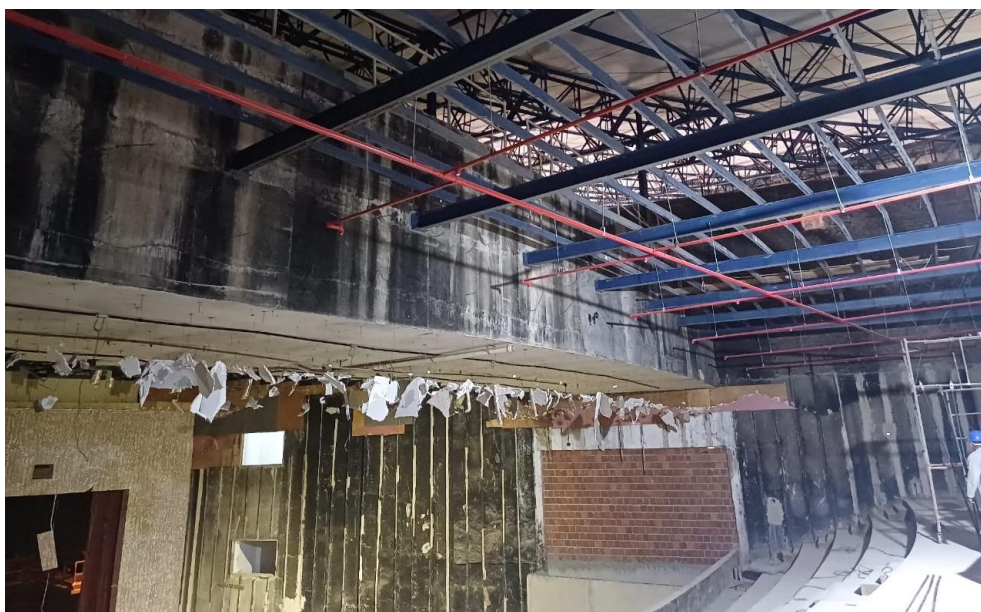
Tubos de combate a incêndio no palco

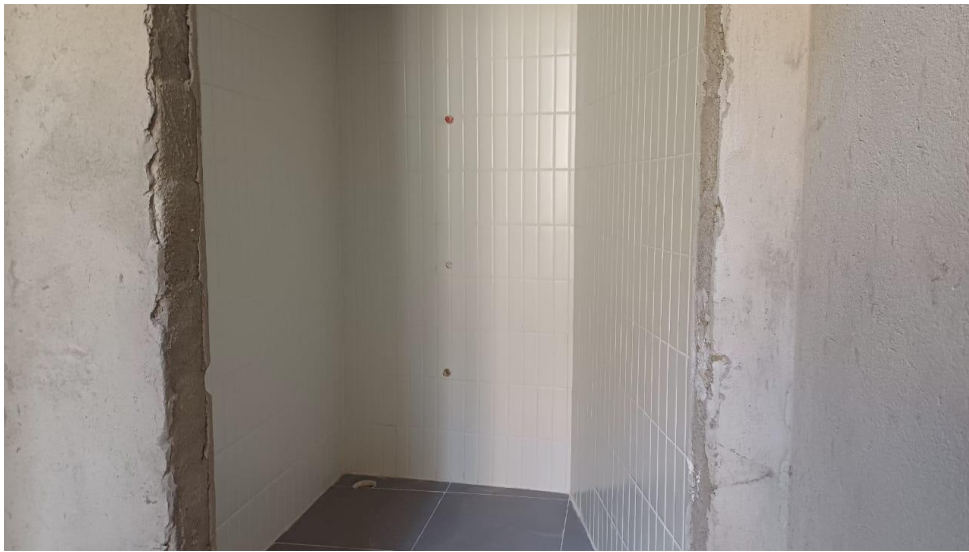
Rejunte acrílico no DML

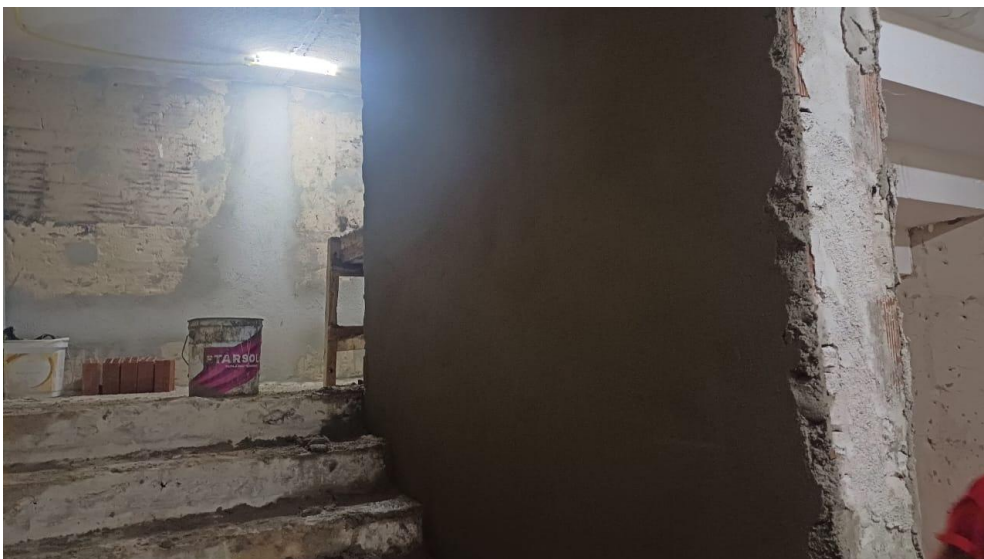
Aplicação do reboco pela circulação vertical

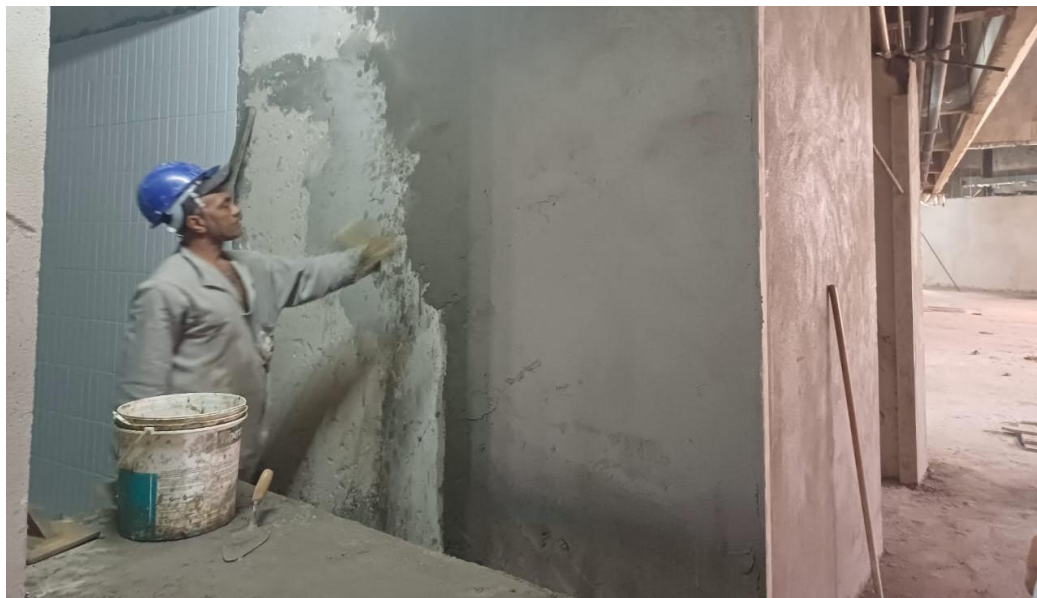
Aplicação do reboco no PNE feminino

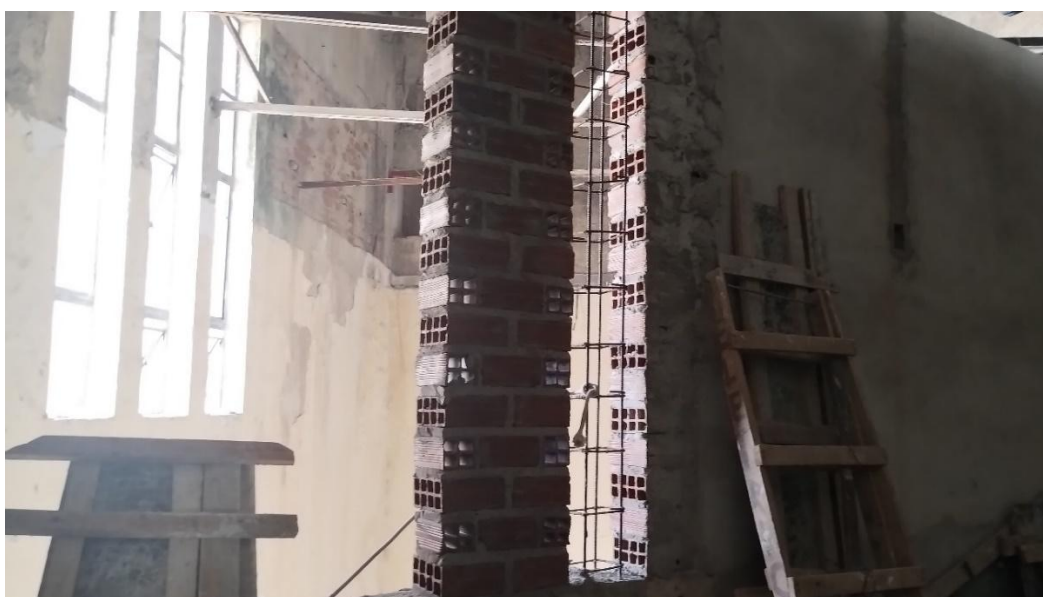
Construção de alvenaria – Lado Paraguai

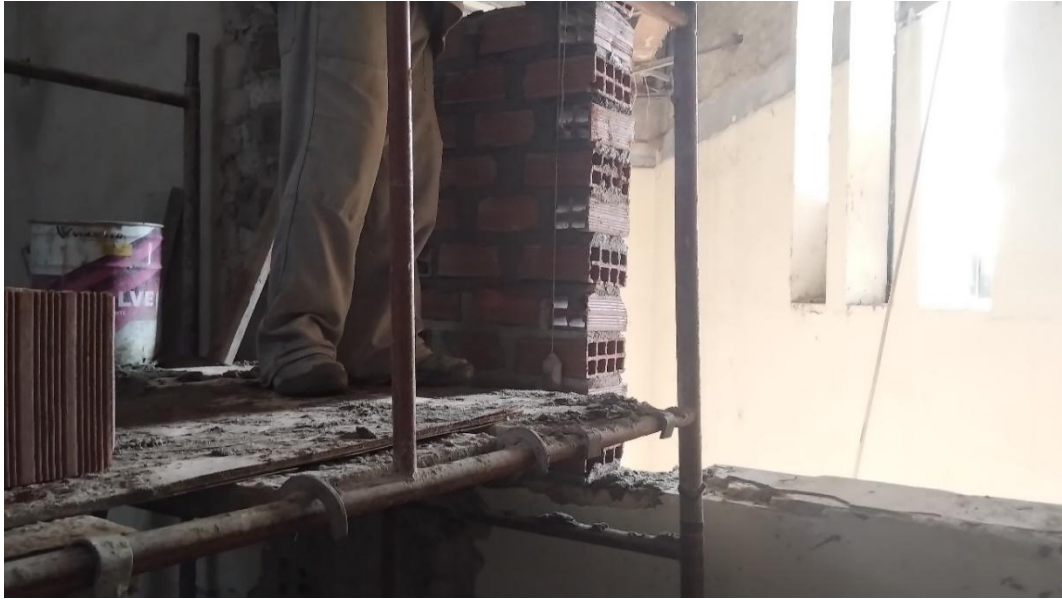
Construção de alvenaria – Lado Paraguai

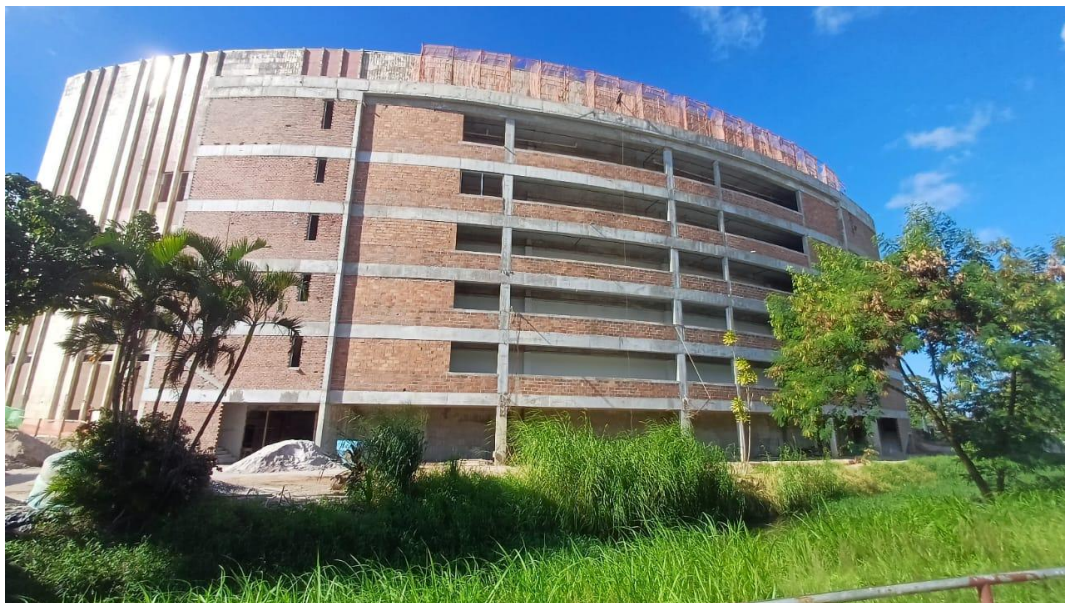
Circulação externa

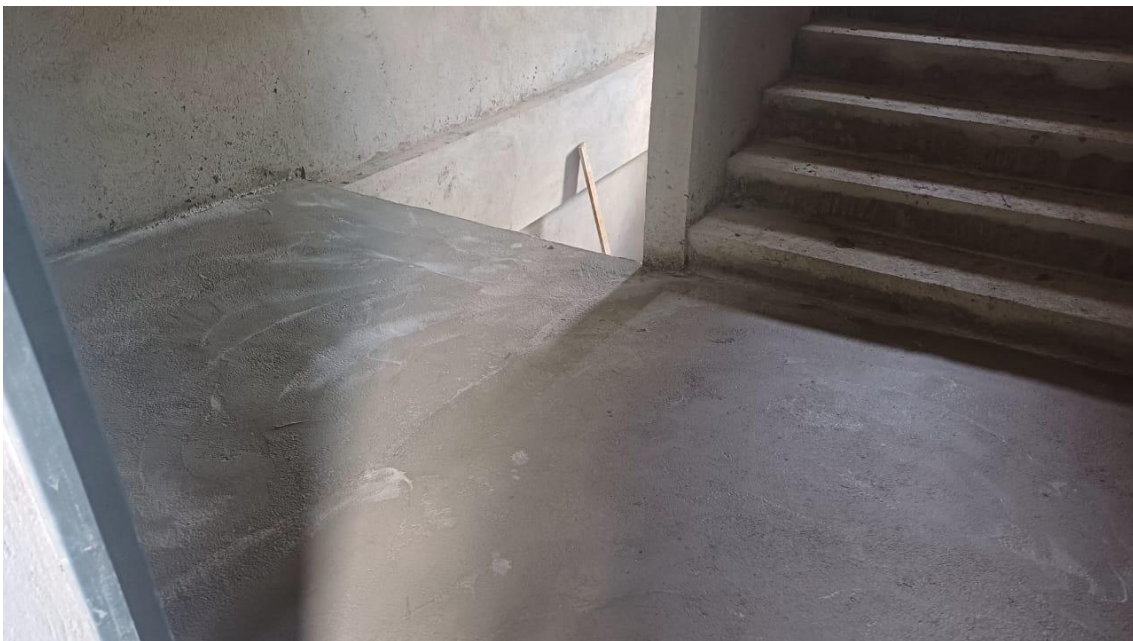
Piso de argamassa no patamar – Lado Paraguai

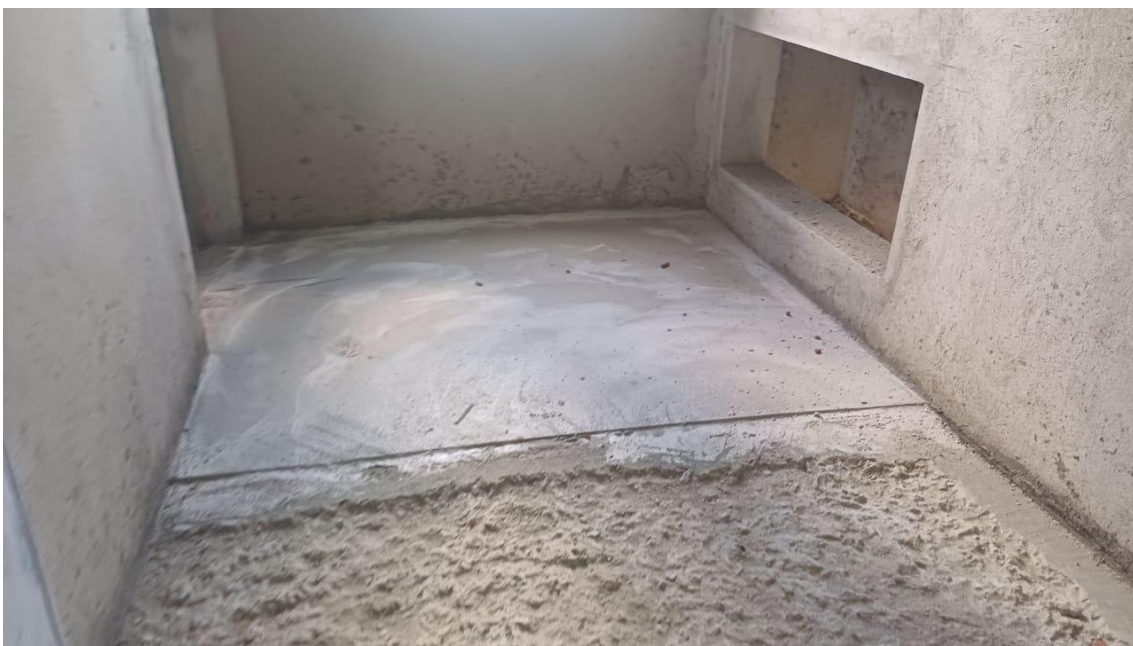
Piso de argamassa na antecâmara – Lado Paraguai

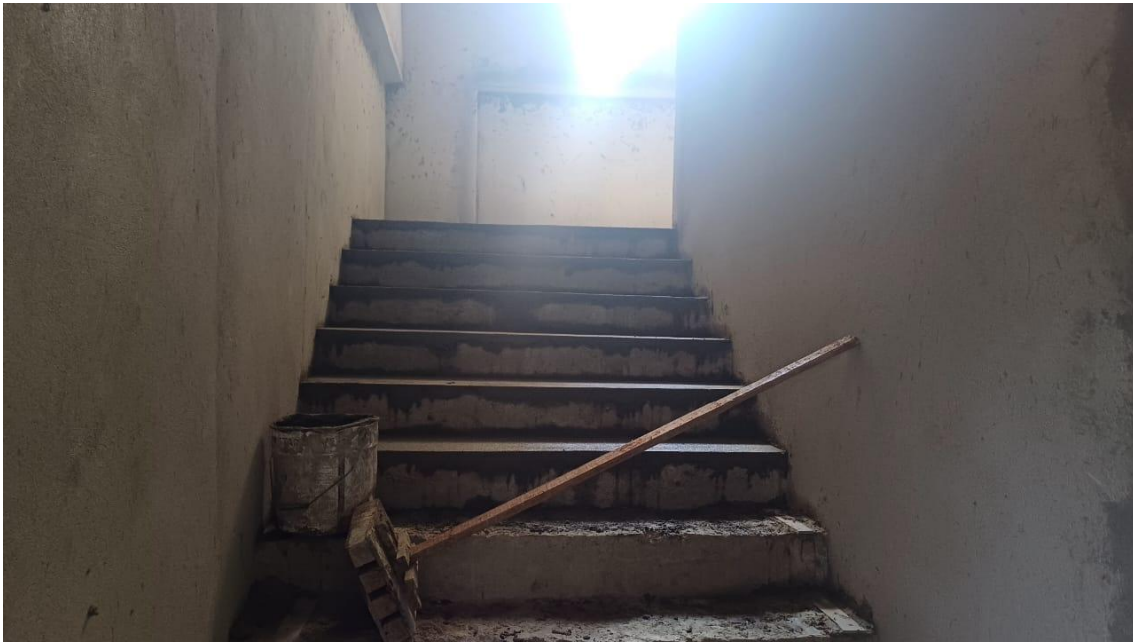
Acabamentos na escada – Lado Brasil

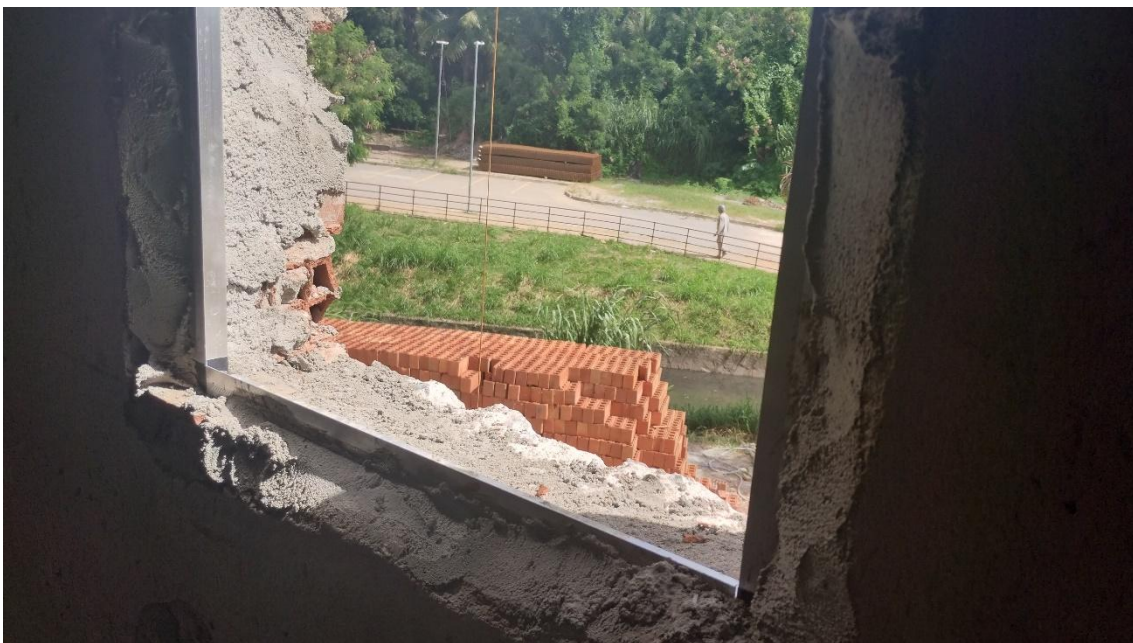
Esquadria na antecâmara – Lado Brasil

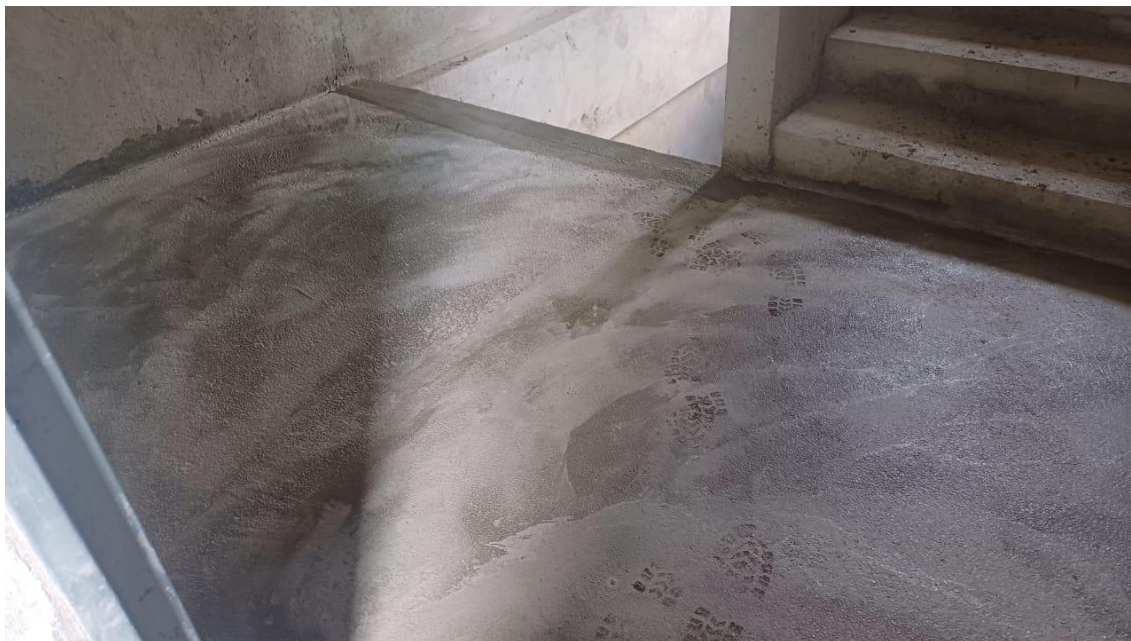
Piso de argamassa no patamar – Lado Paraguai

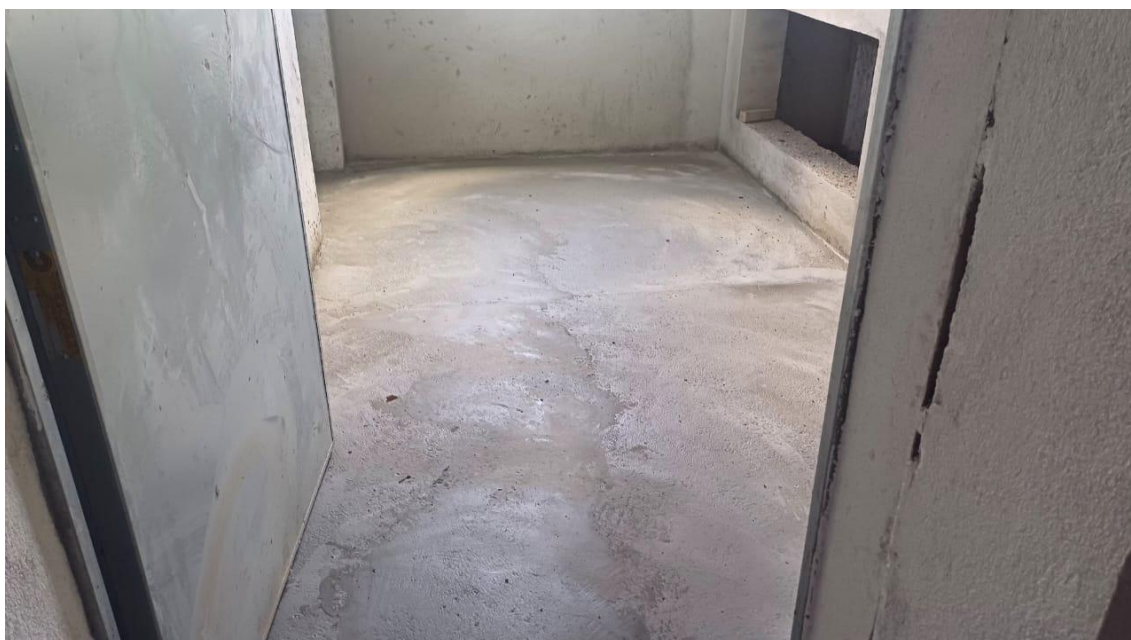
Piso de argamassa na antecâmara – Lado Paraguai

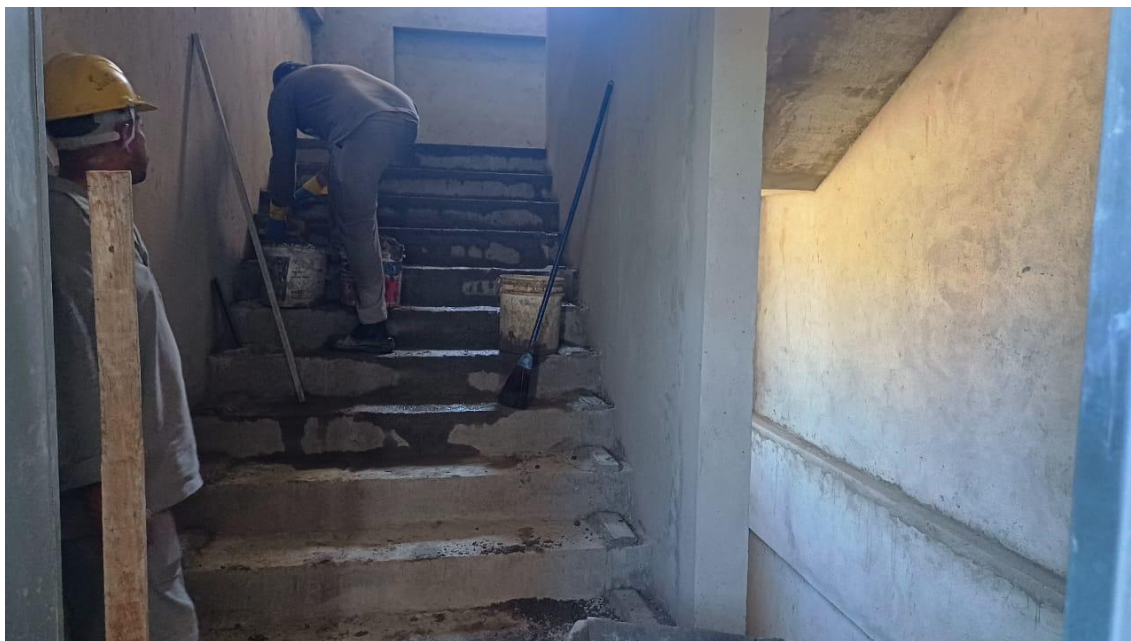
Acabamentos na escada – Lado Brasil

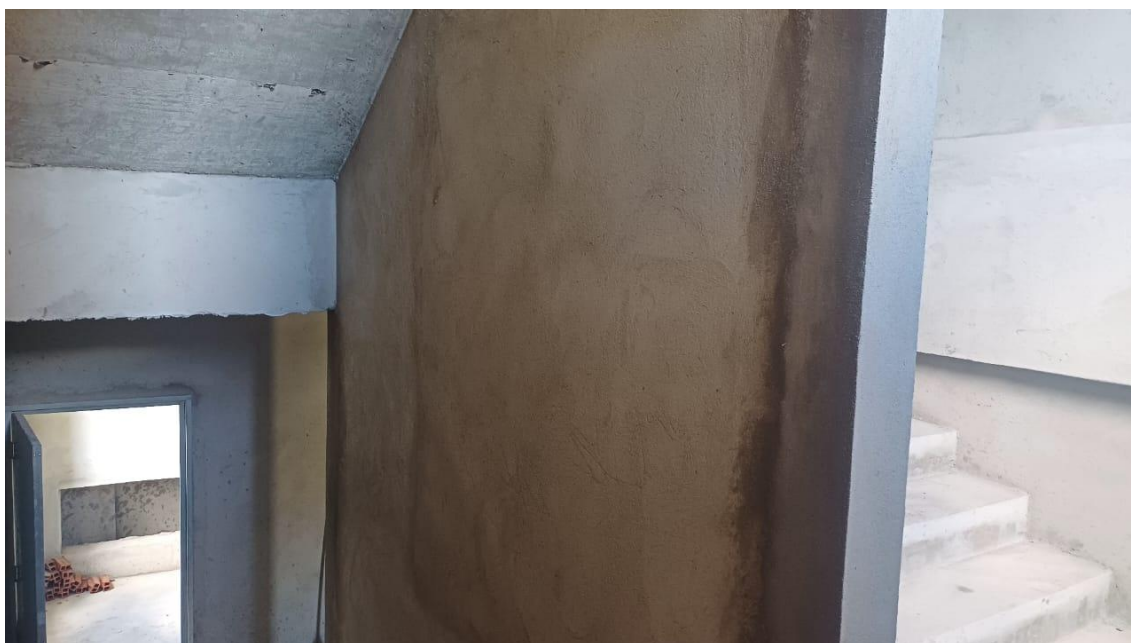
Acabamentos na área da escada – Lado Brasil

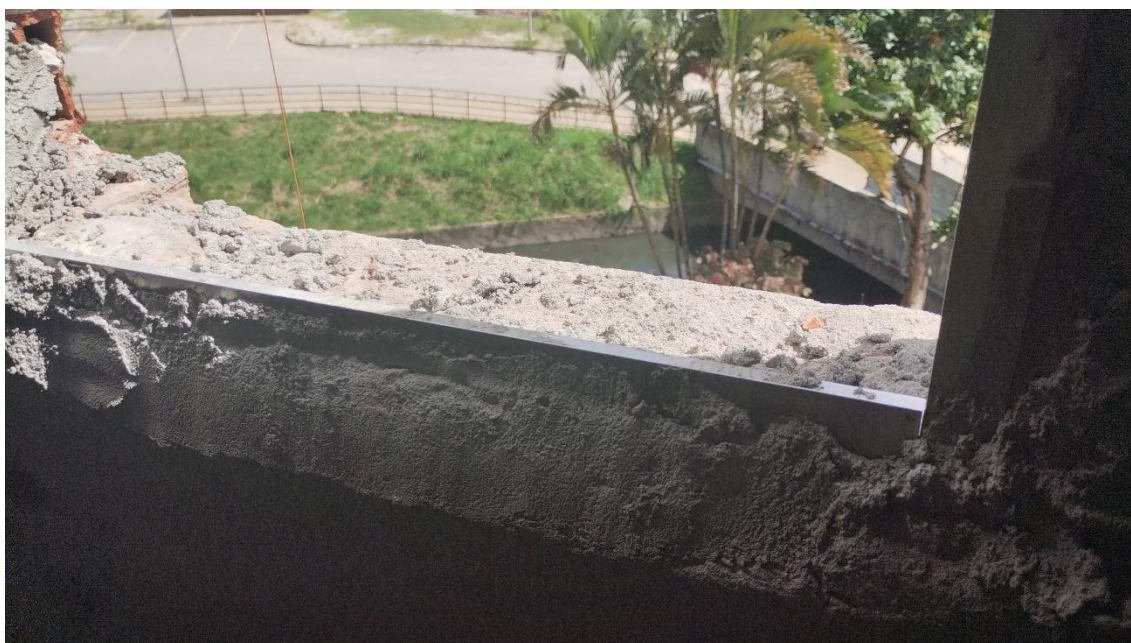
Esquadria na antecâmara – Lado Brasil

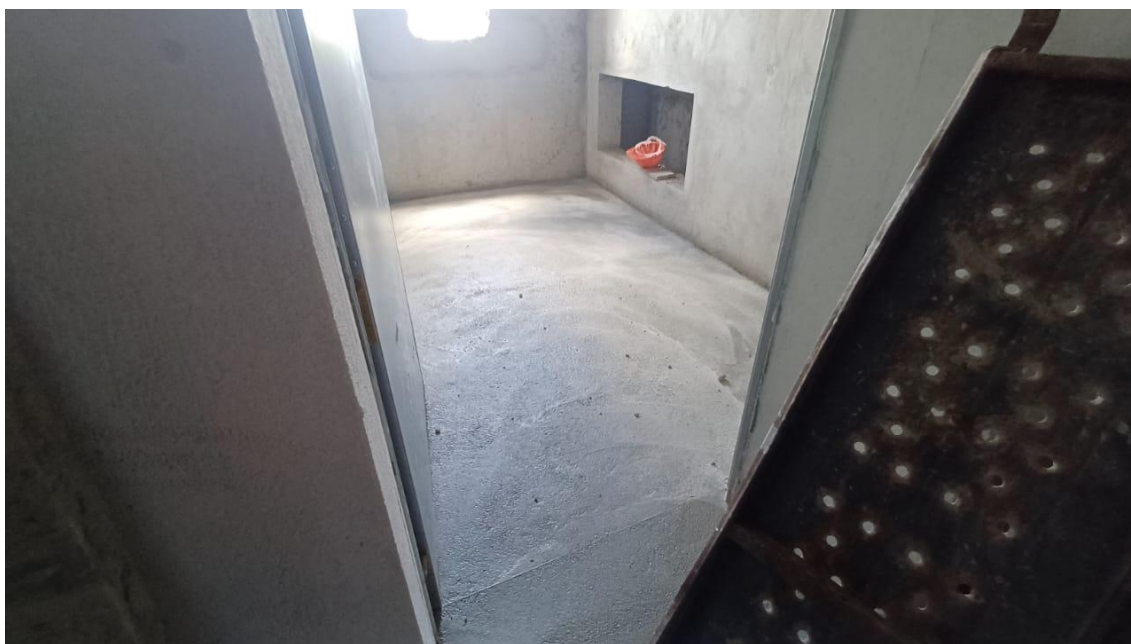
Piso de argamassa na antecâmara – Lado Paraguai

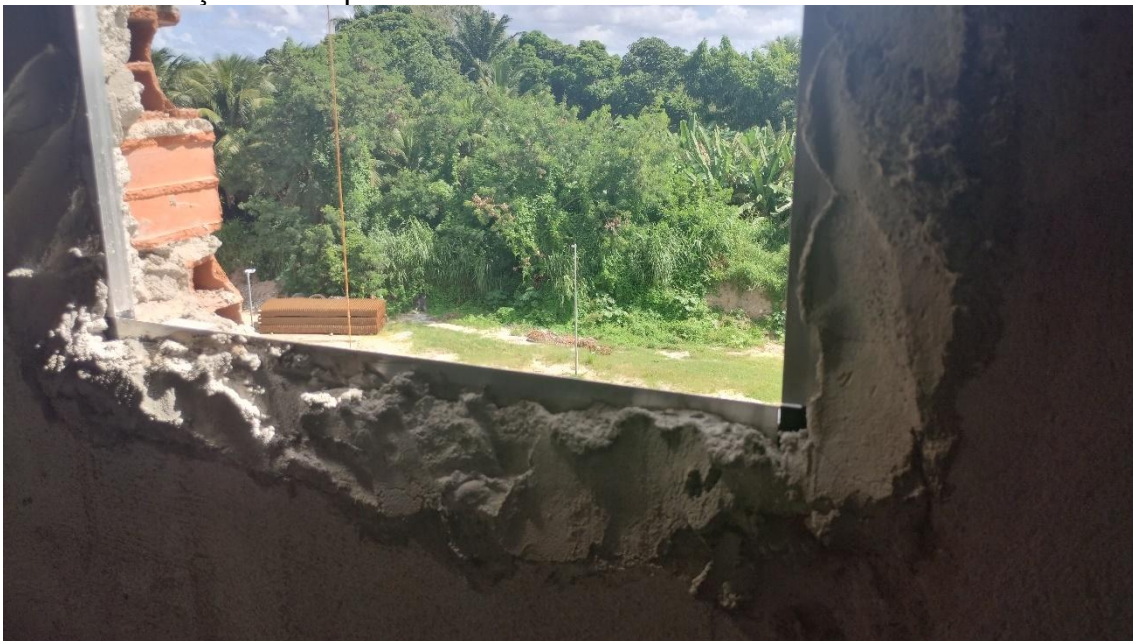
Esquadria na antecâmara – Lado Brasil

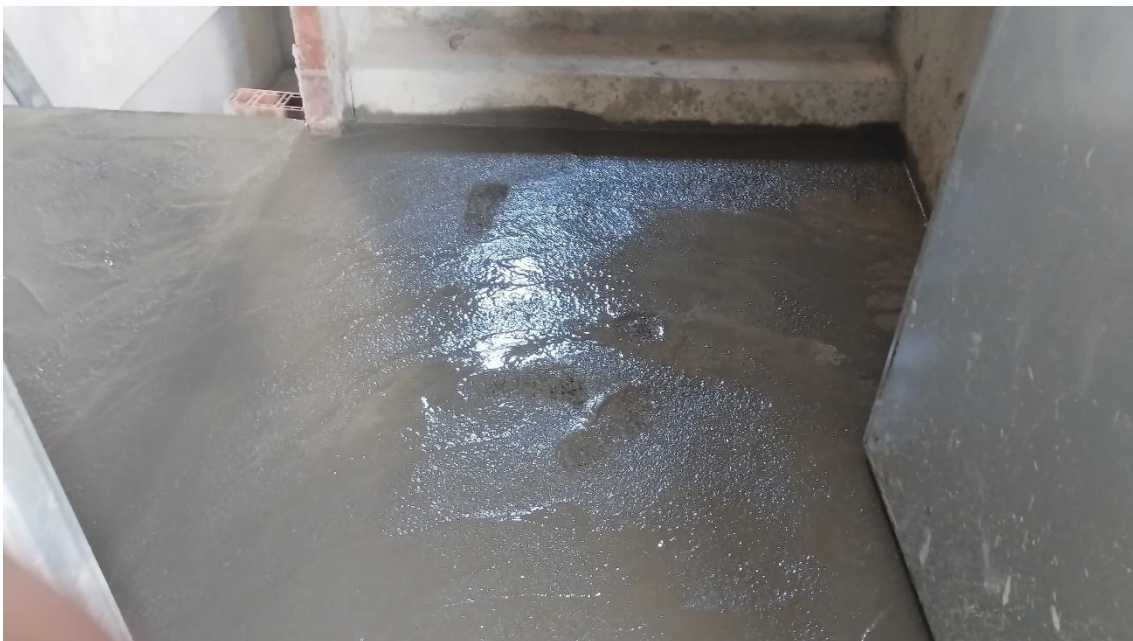
Piso de argamassa no patamar – Lado Paraguai

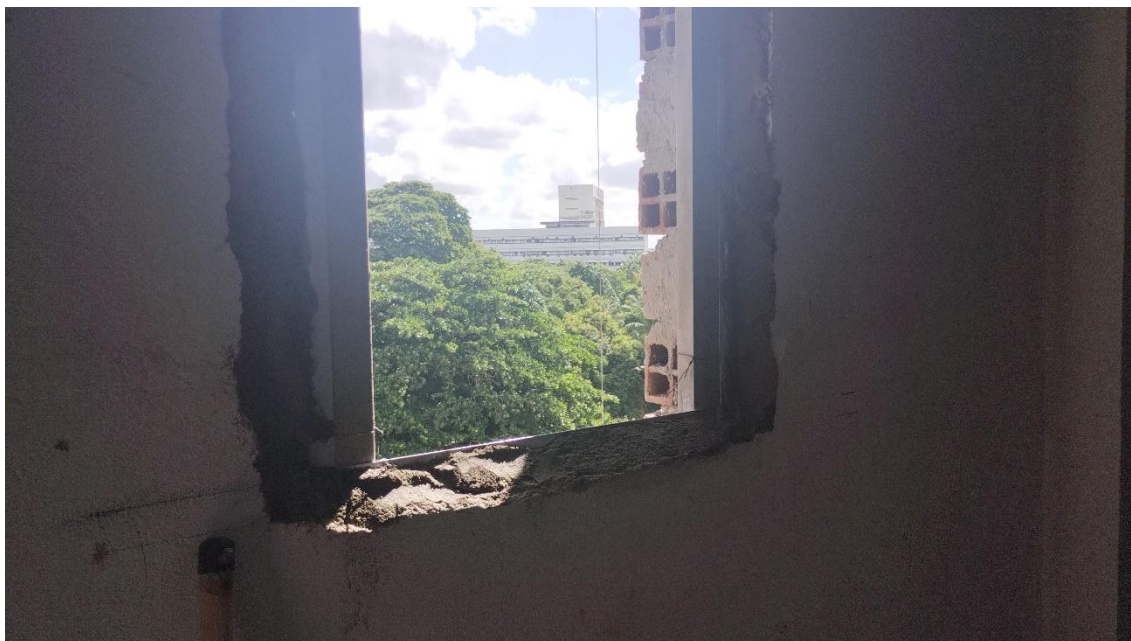
Esquadria na antecâmara – Lado Brasil

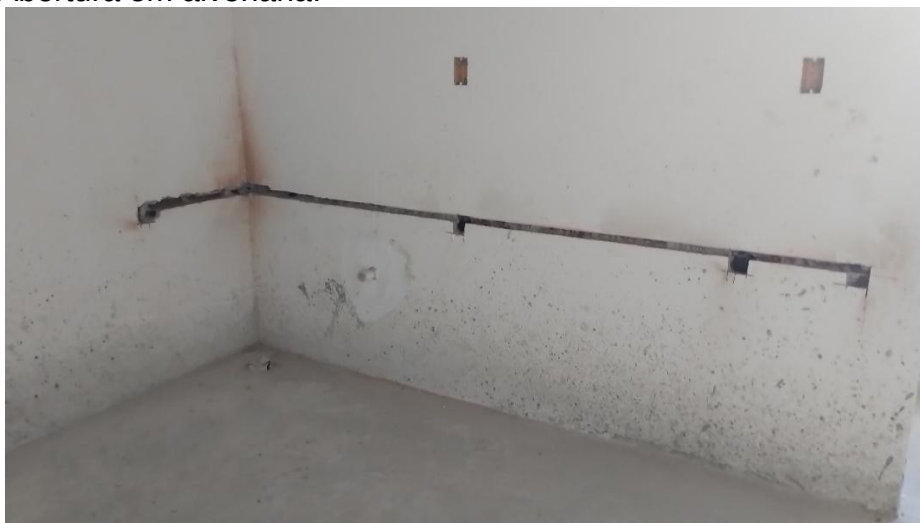
Abertura de alvenaria no camarim VIP 1

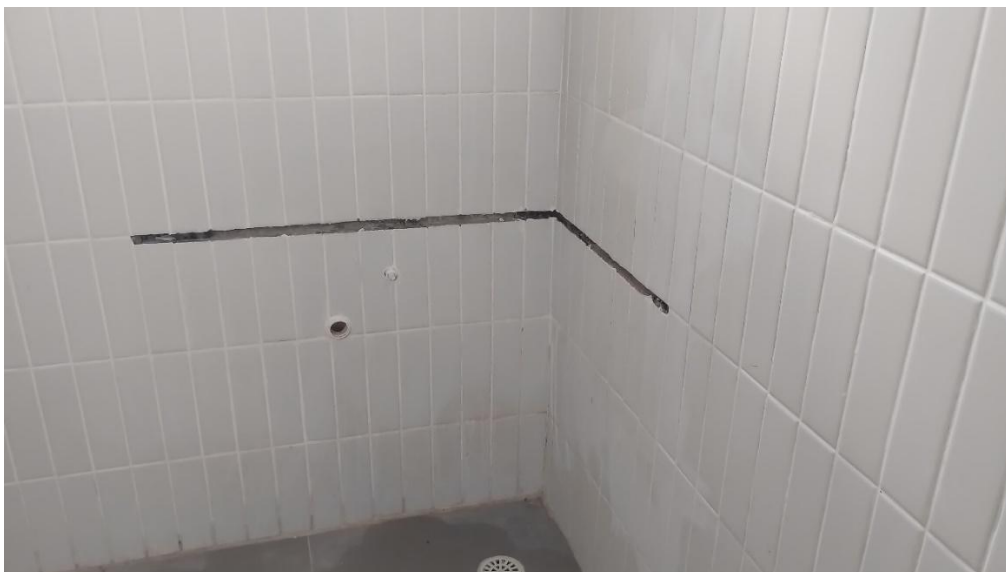
Abertura de alvenaria do banheiro no camarim VIP 1

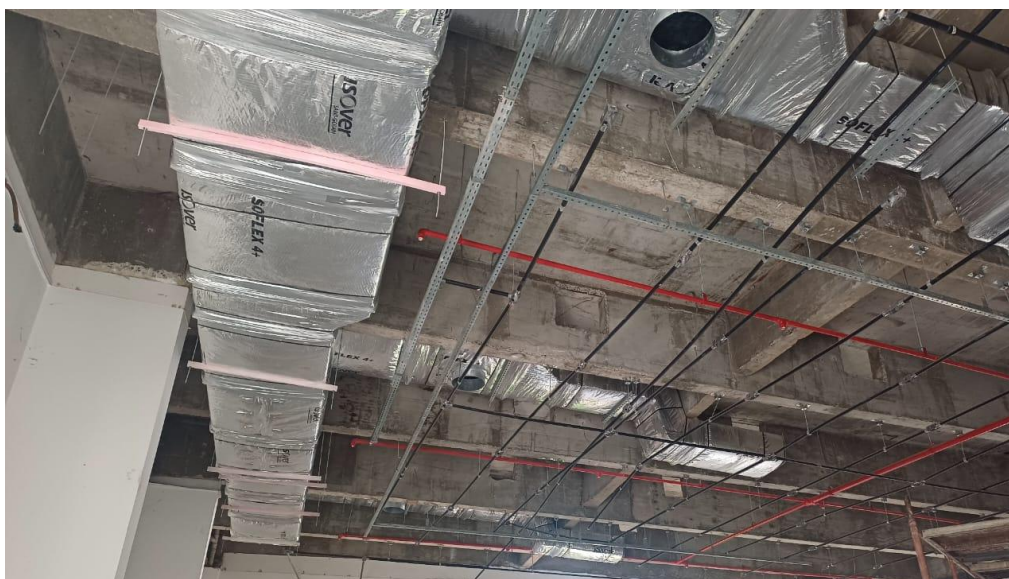
Duto para ar-condicionado na sala de ensaio

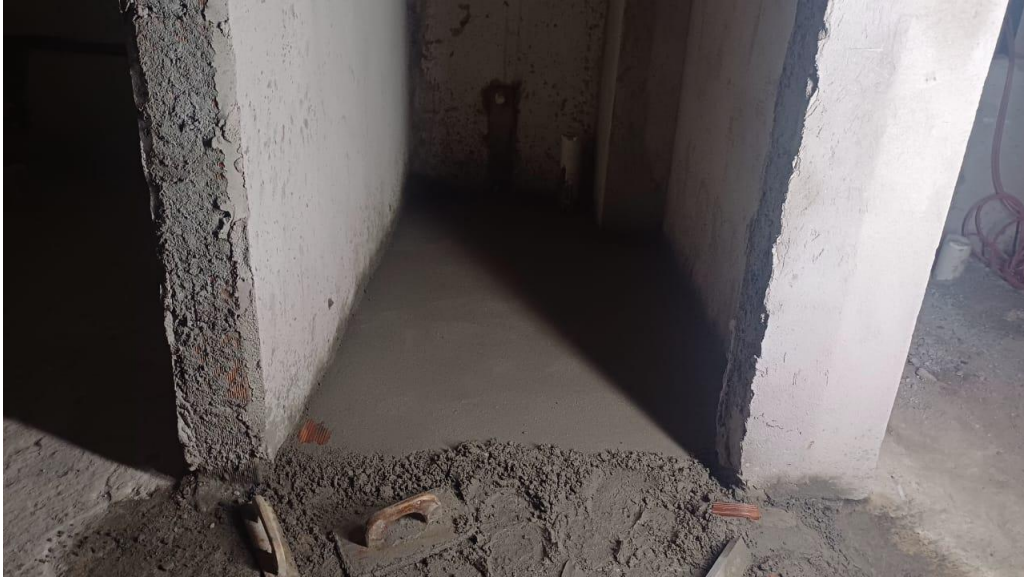
Contrapiso do DML

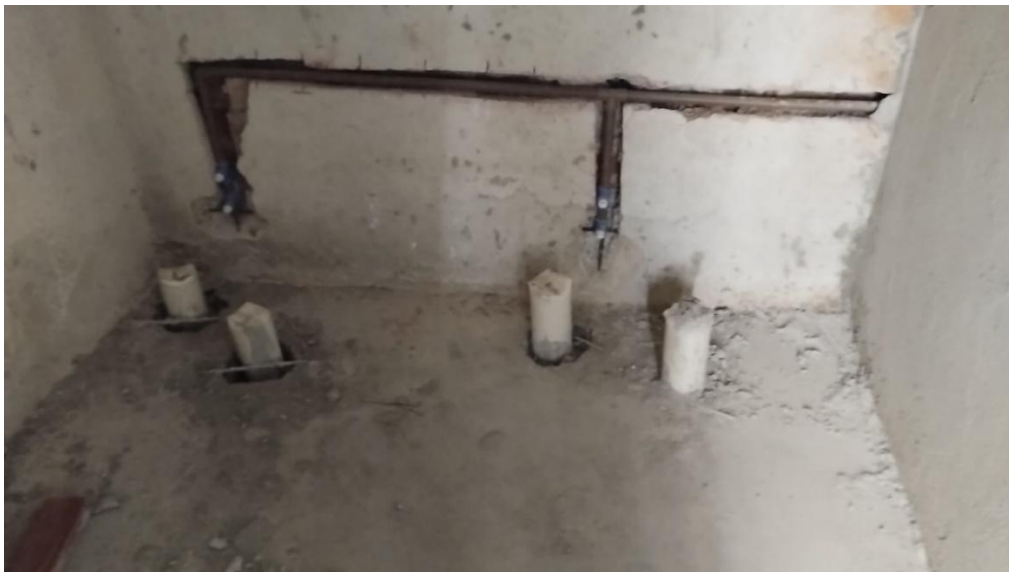
Contrapiso do WC masculino

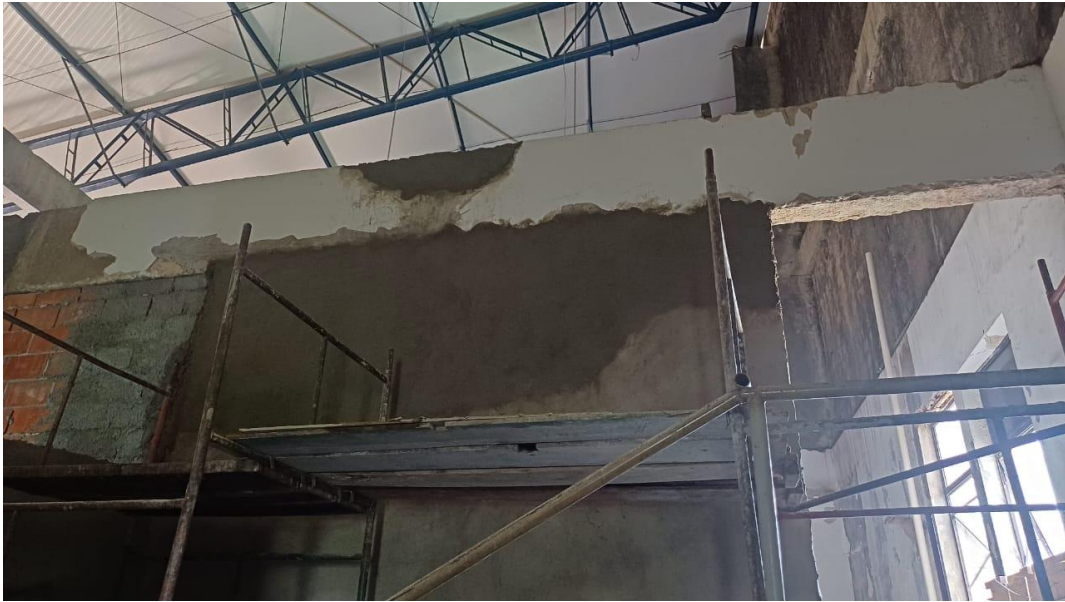
Reboco na alvenaria de circulação

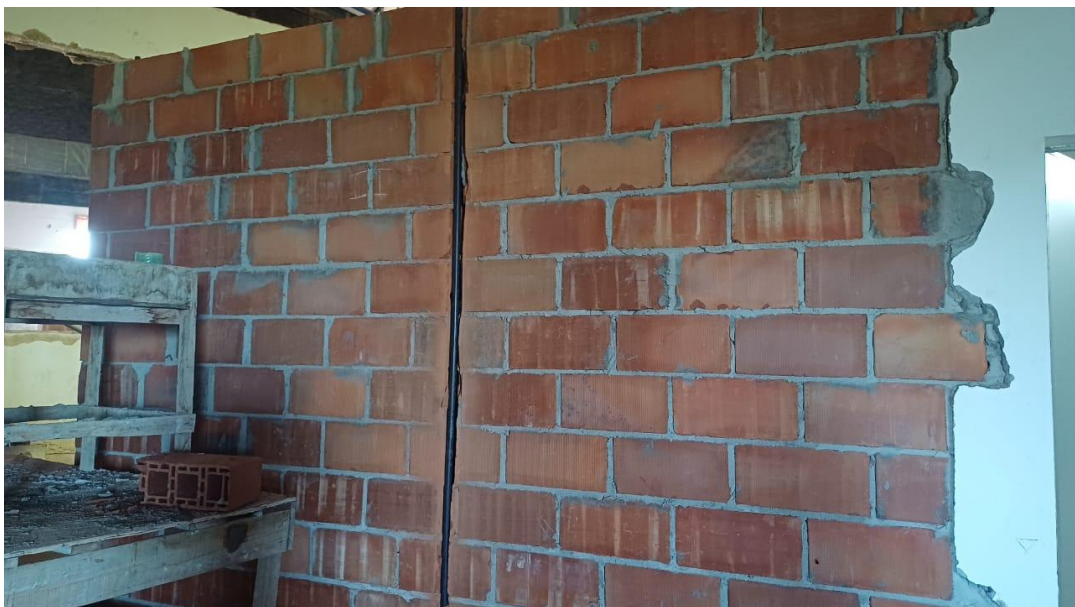
Alvenaria da copa
